XANTENER BERICHTE
Band 25

DIE CAPITOLSINSULA
DER COLONIA ULPIA TRAIANA

Siedlungsgeschichtliche Entwicklung

Gundolf Precht

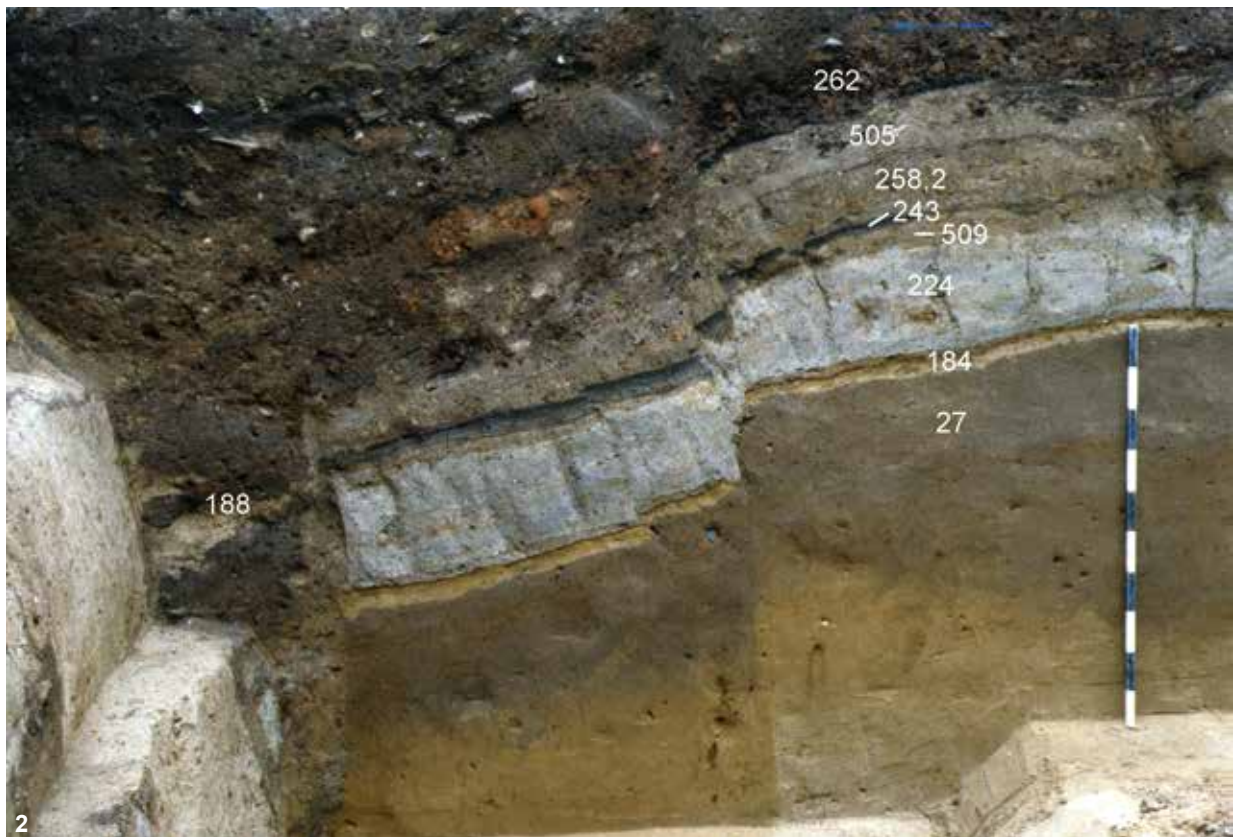
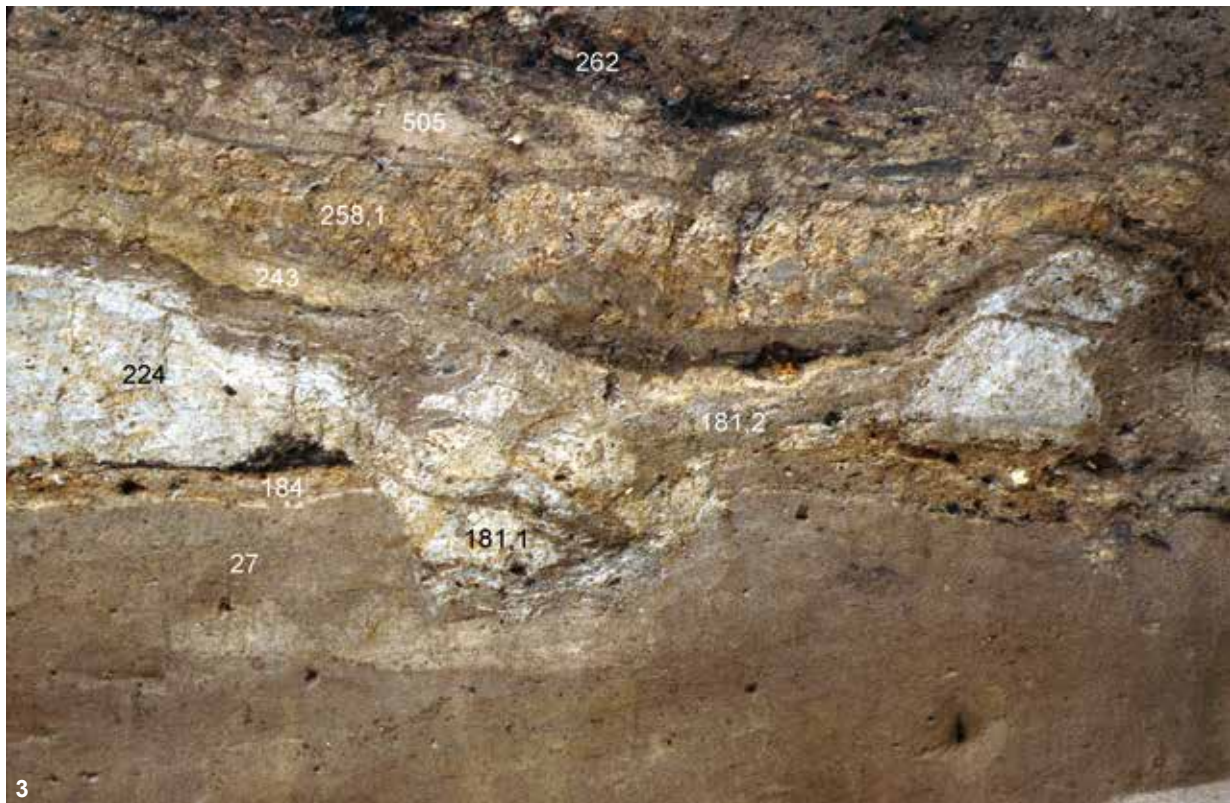
◁△ Abb. 20 Schnitt 95/12, Nordprofil A: 1 Ausschnitt. – 2 Ausschnitt mit Abbruch der Siedlungsschichten infolge einer Brunnenabteufung 188. – 3 Ausschnitt mit Rinnen 181,1 und 181,2.

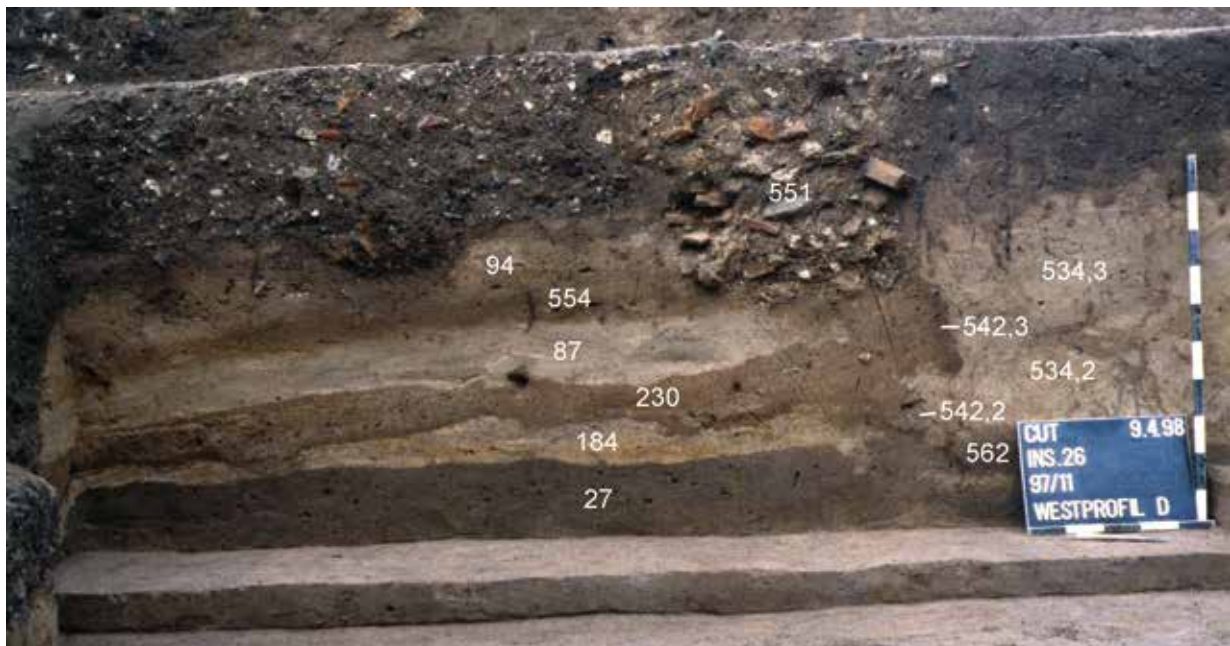
Abb. 21 Schnitt 97/11, Westprofil D.

Der Wandbefund 542,1, der sich im Westprofil D des Schnittes 97/11 unterhalb des Mauerausbruchgrabens 551 (M 14) erhalten hatte, gehört wie bereits oben dargelegt, der Periode 1 an (vgl. oben S. 24). Weitere Befunde, die dieser Wand zugeordnet hätten werden können, gab es nicht.

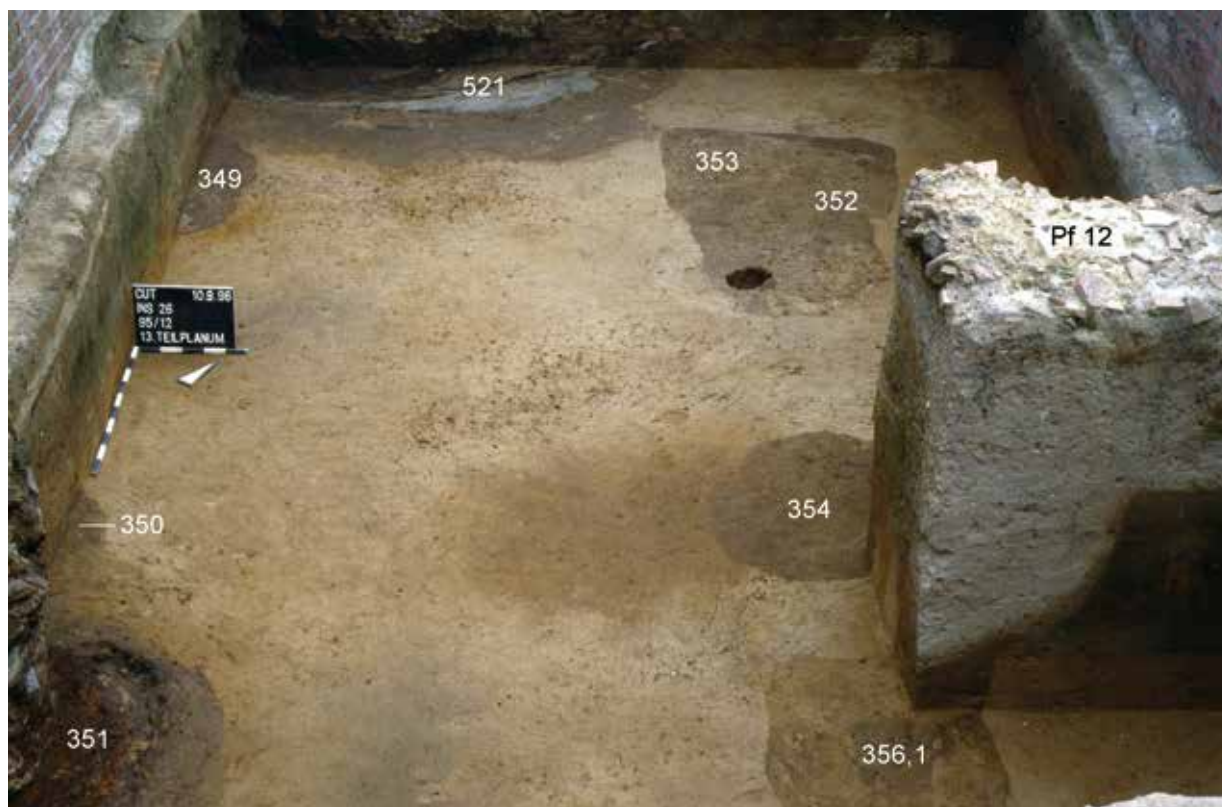
Abb. 22 Schnitt 95/12, 13. Teilplanum, Pfostengruben der Periode 1b, von Süden.

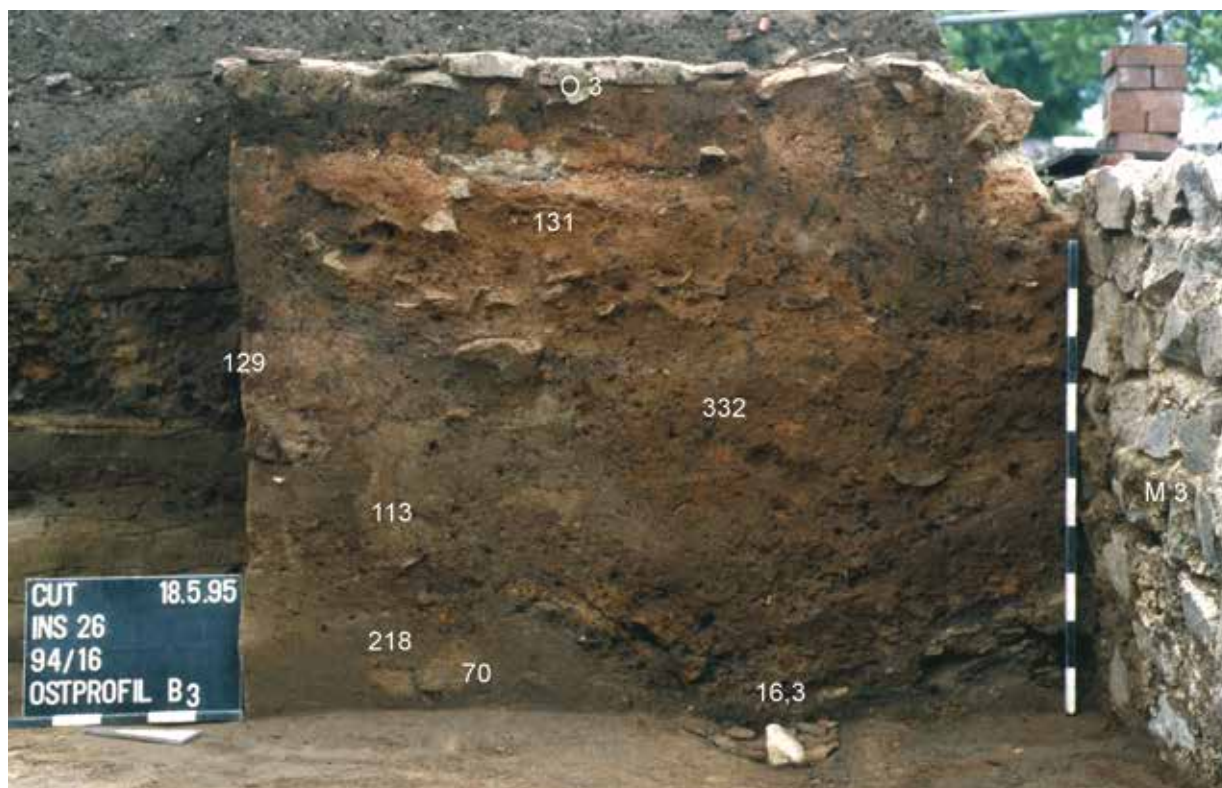
Abb. 27 Schnitt 94/16, Ostprofil B3.

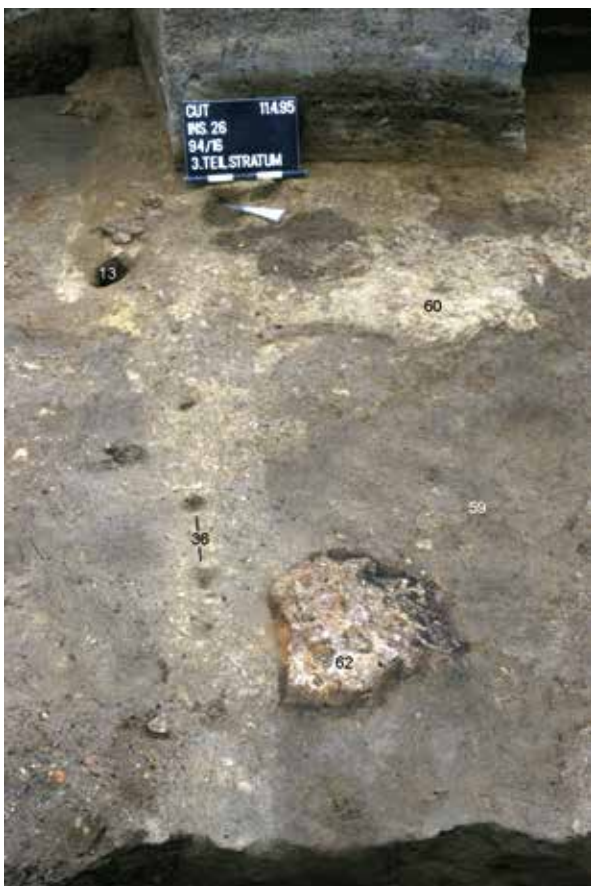
Abb. 50 Schnitt 94/16, 3. Teilstratum mit Wandspur 36, von Westen.

¹⁴⁸ Nur zwei dieser Pfosten wurden dokumentiert (vgl. Schnitt 94/16, 5. Stratum, Nr. 45, Profil C1, dort Nr. 15). Die anderen Pfosten wurden leider im 3. Teilstratum nicht dargestellt, gehen jedoch zweifelsfrei aus der Fotodokumentation (vgl. Abb. 50) hervor und wurden danach im Grundrissplan ergänzt.

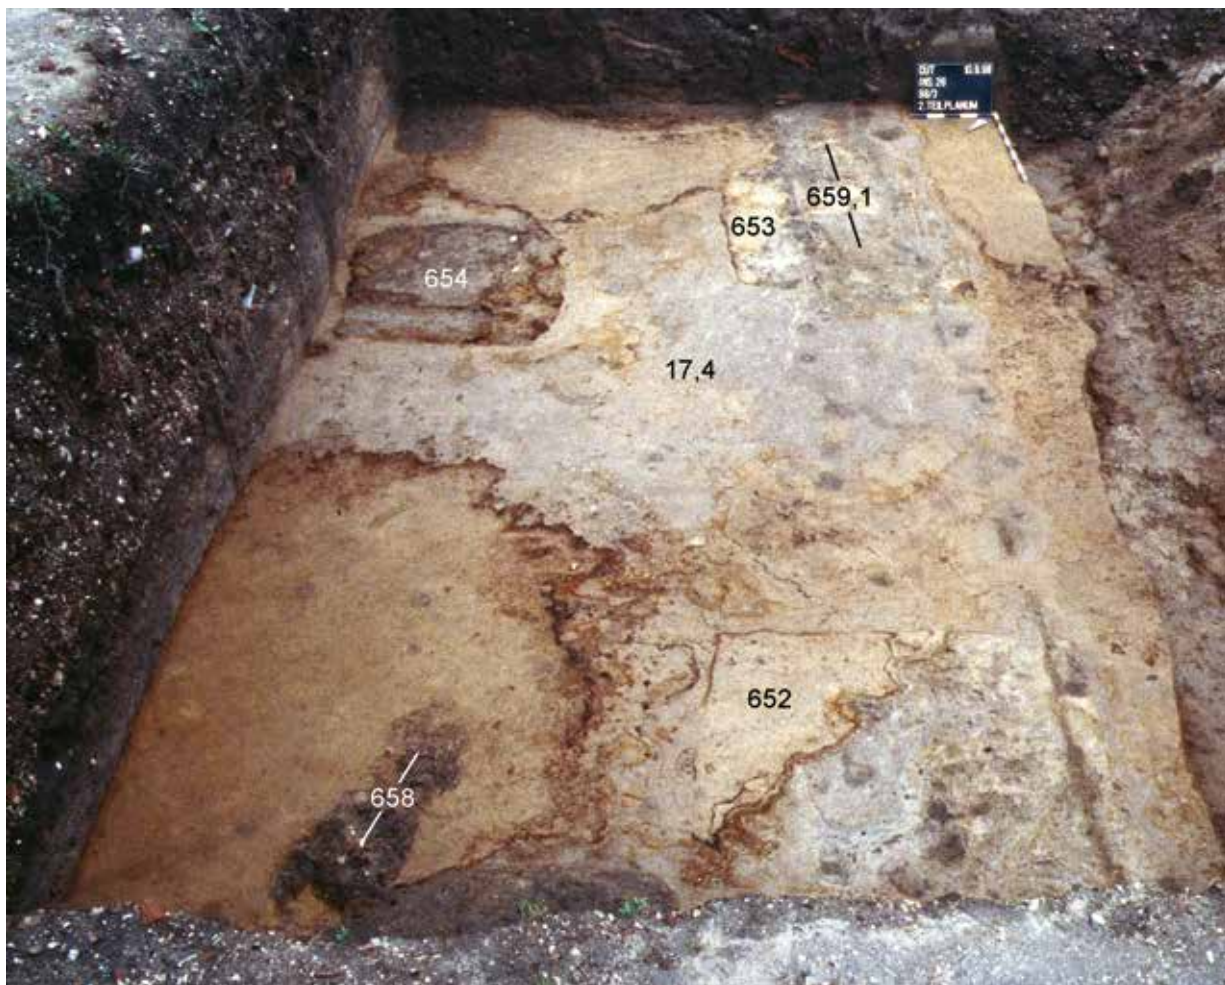
Abb. 56 Schnitt 98/3, Pfostengruben 652 und 653 und Rinnenspur 17,4, von Norden.

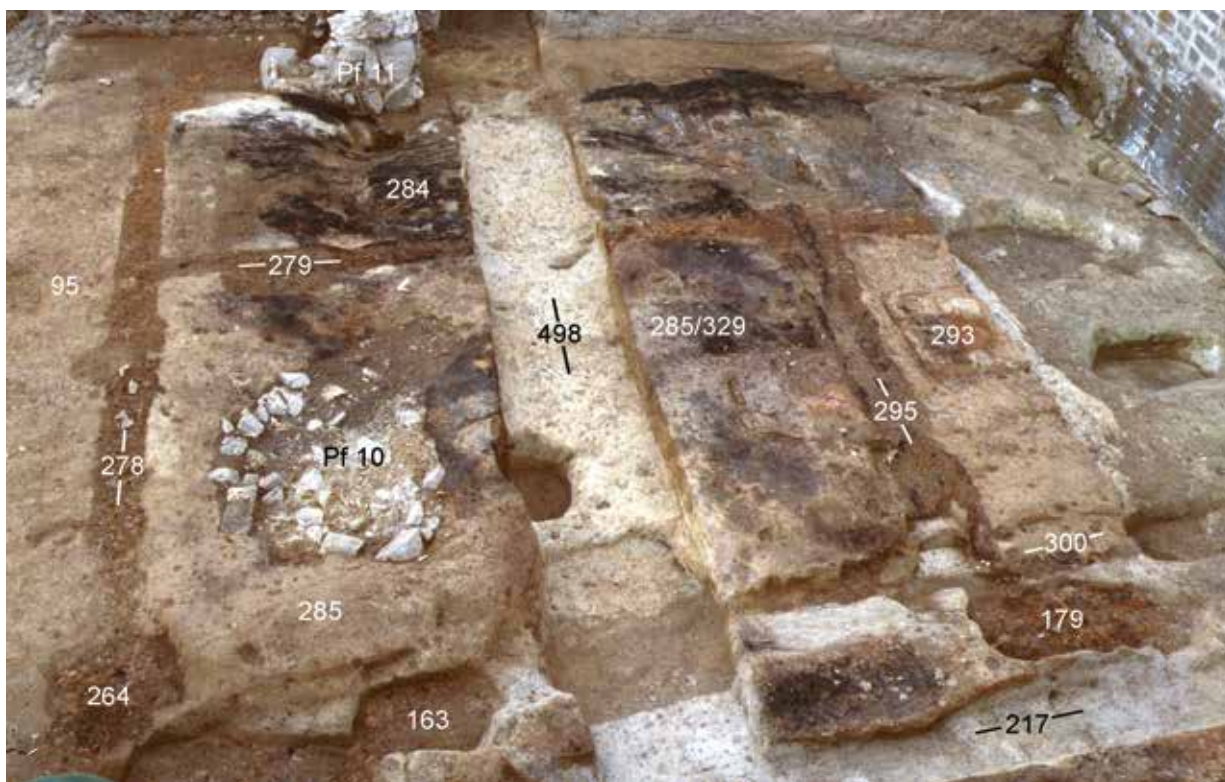
Abb. 63 Schnitt 95/10, 13. und 15. Teilstratum, Laufniveau der Periode 3 mit Brandspuren 329, von Süden.

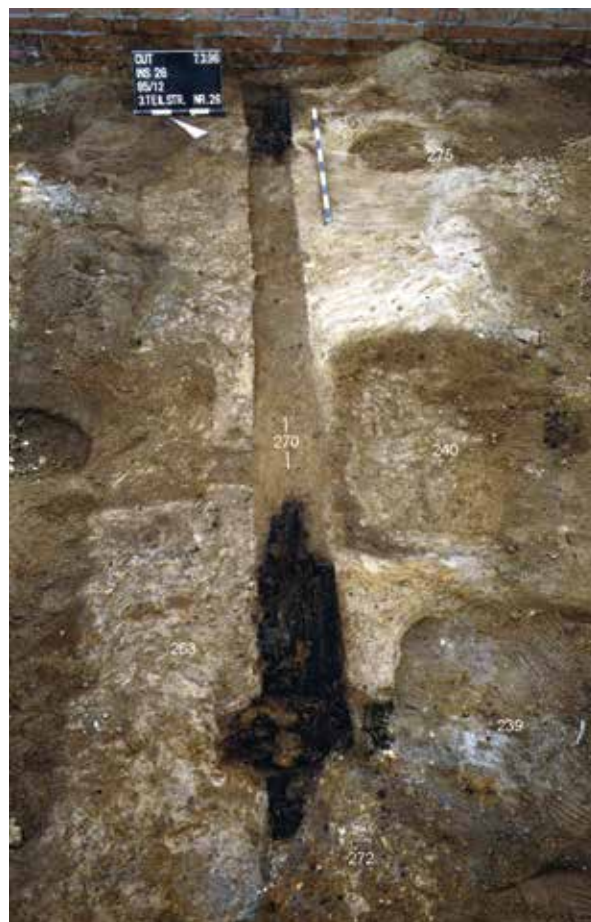
Abb. 70 Schnitt 95/12, 3. Teilstratum (Ausschnitt) mit Balkenspur 270, von Westen.

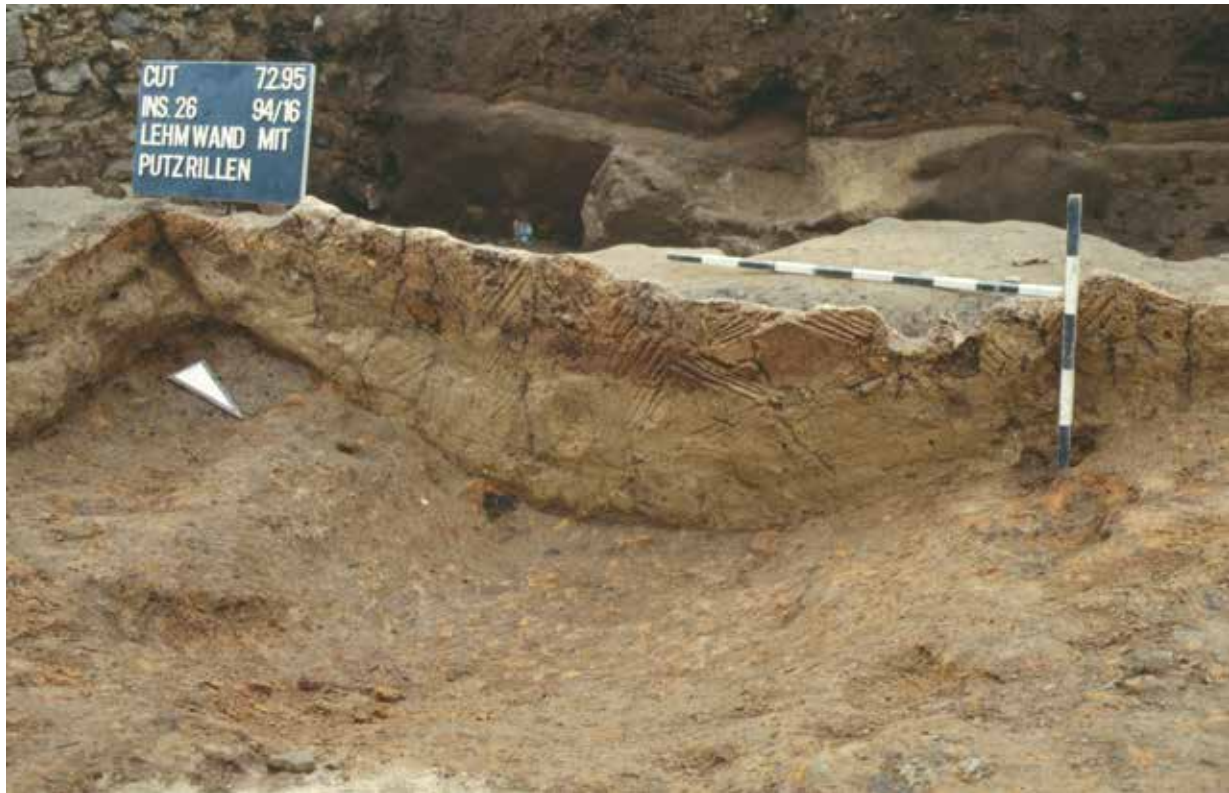
Abb. 84 Schnitt 94/16, Lehmwand 111 über dem Sackungsbereich der Grube 14, von Osten.

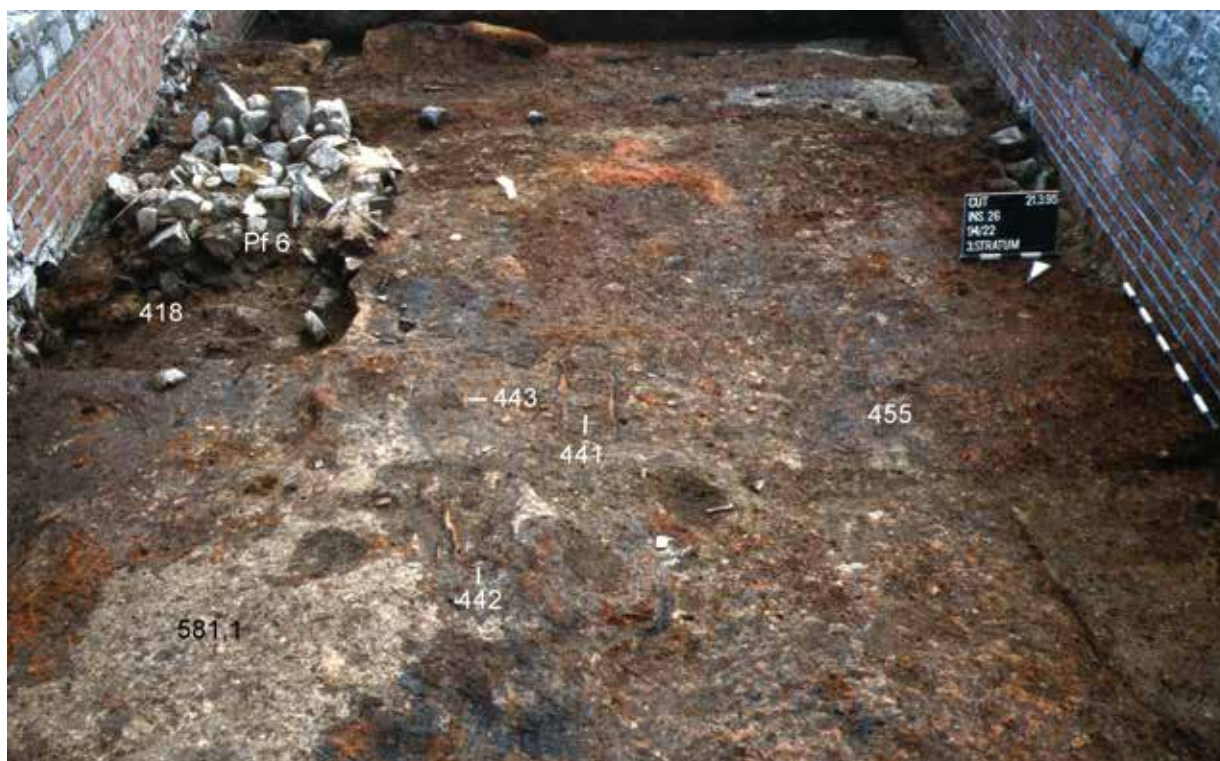
Abb. 89 Schnitt 94/22, 3. Stratum mit den in den Brandschutt 455 eingetieften Räucheröfen 441, 442 und 443, von Norden. Am letzten Räucherofen 443 setzt die Tenne 581,1 an.

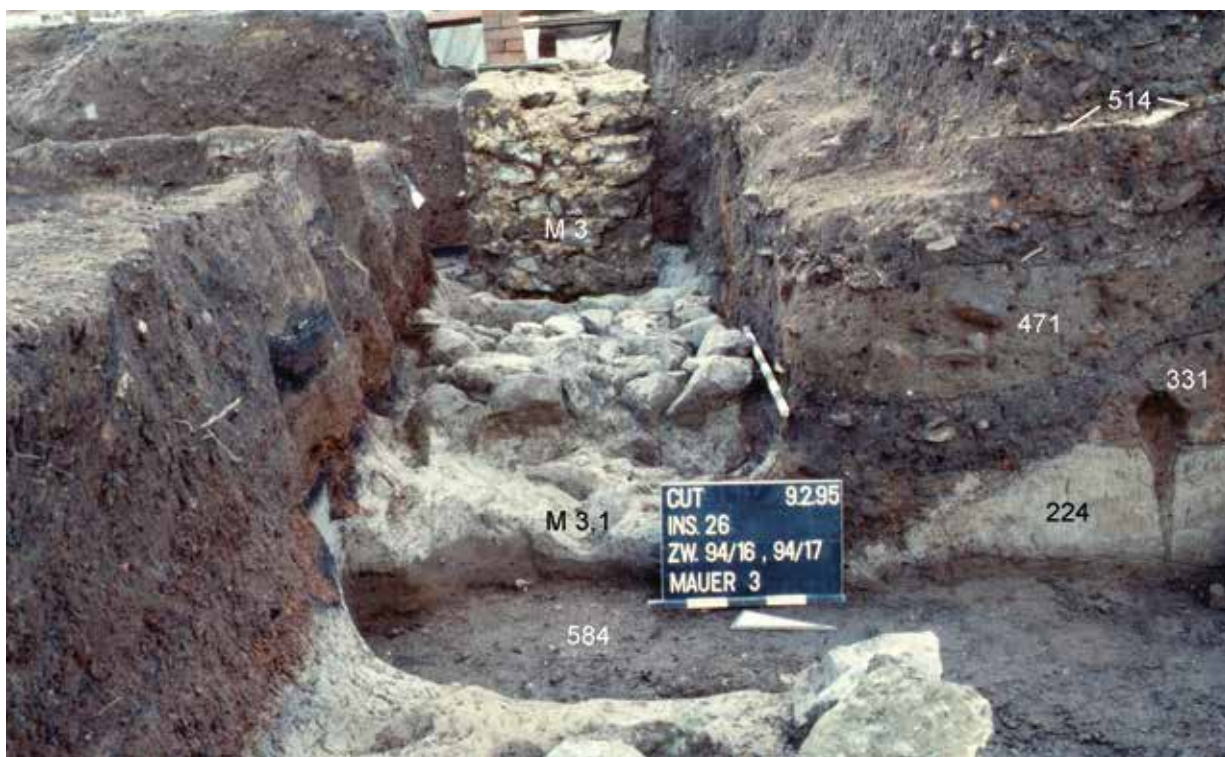
Abb. 91 Mauerhaupt M 3 und Stückereste der Mauer M 3,1 nach Entfernen der Ausbruchverfüllung, von Osten, rechts Westprofil Schnitt 94/17 mit Baugrube 471.

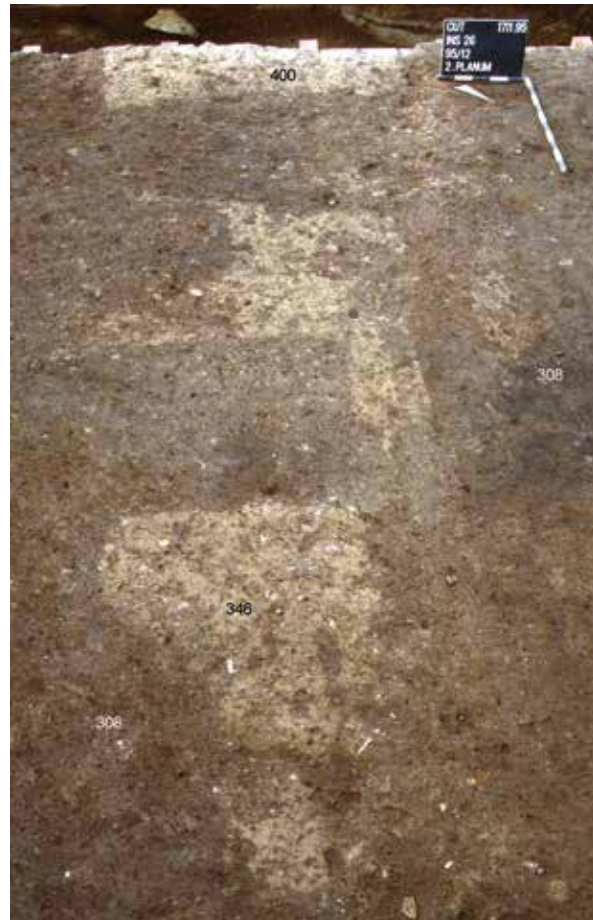
Abb. 96 Schnitt 95/12, 2. Planum, Tennenreste 346 der Periode 4 auf Planierung 308, von Osten.

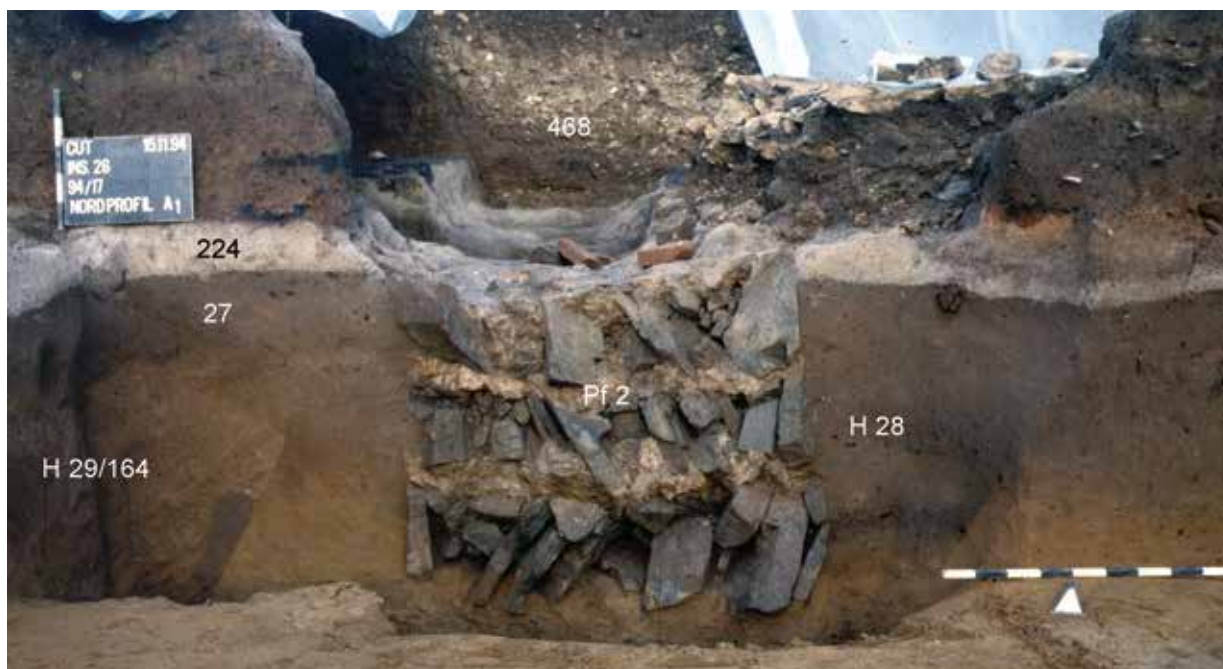
Abb. 98 Schnitte 62/4 N und 94/17, Nordprofil A1. In Bildmitte der während der Grabung 1962 geschnittene Pfeiler Pf 2, darüber die Gründungssohle der ausgebrochenen Mauer M 5, von Süden.

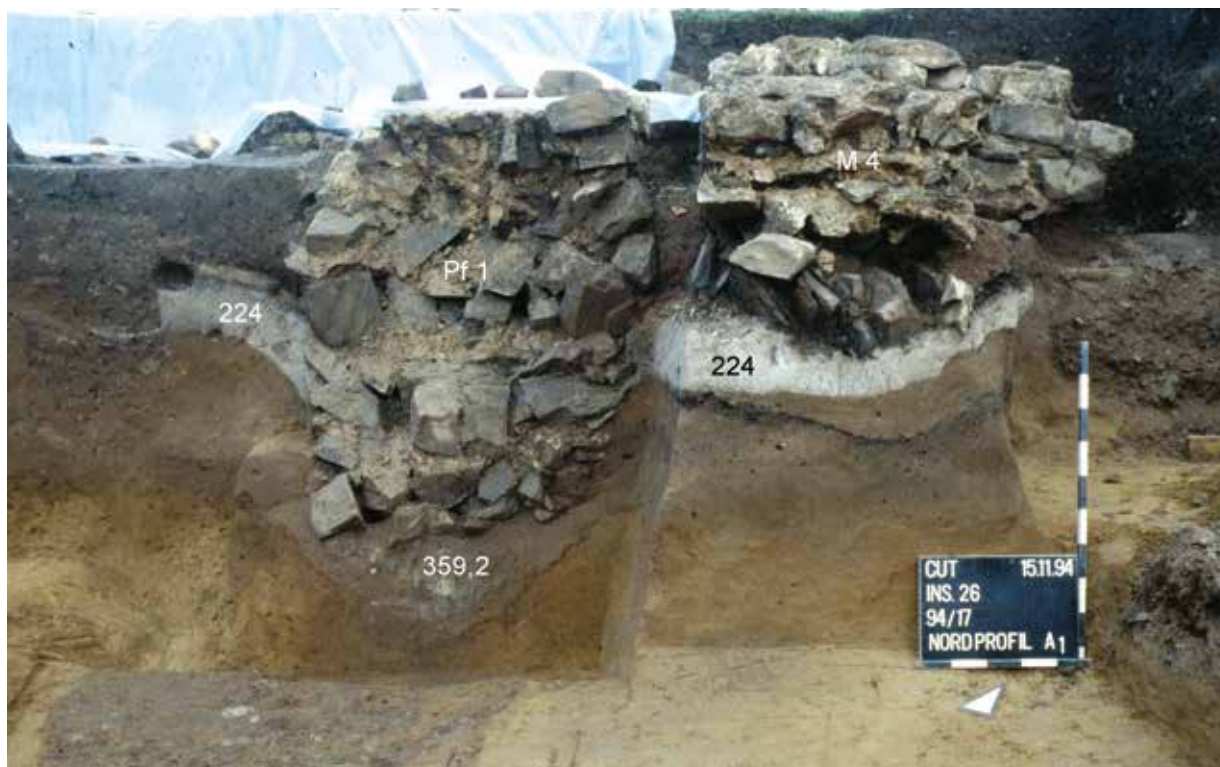
Abb. 99 Schnitt 94/17, Nordprofil A1. Pfeiler Pf 1 über dem Abwassergraben 359,2 und Mauer M 4, von Süden.

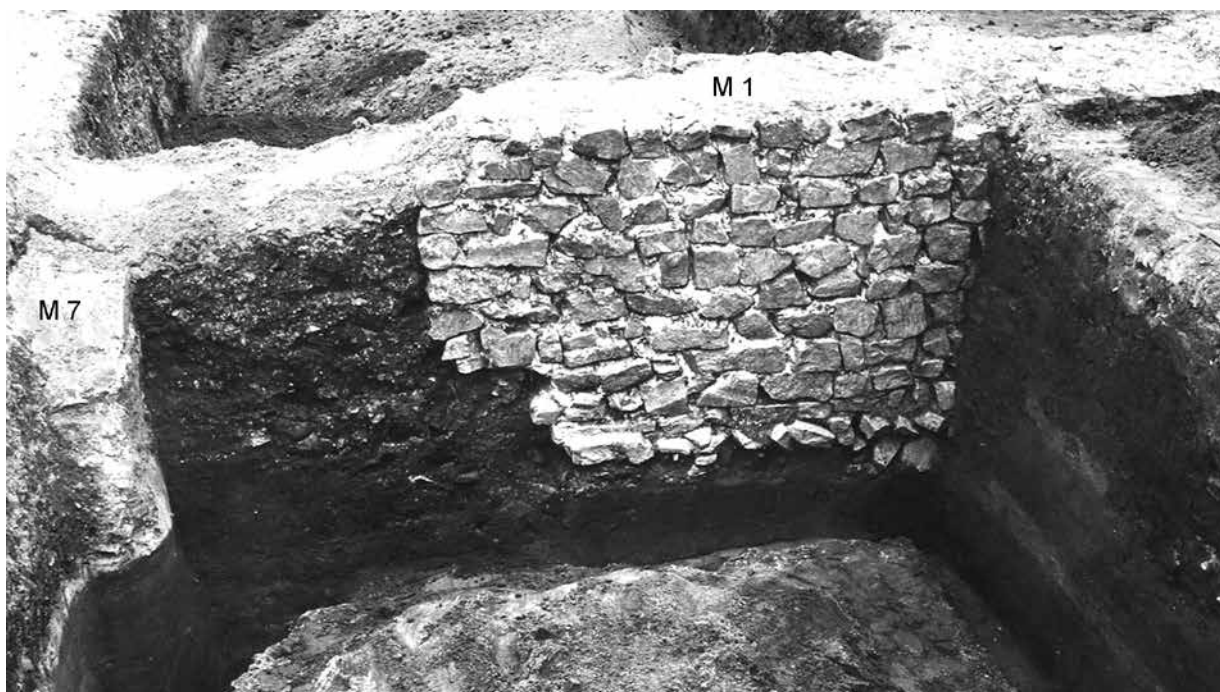
Abb. 105 Schnitt 62/6 N, Mauerrest M 7 und Mauer M 1, von Norden.

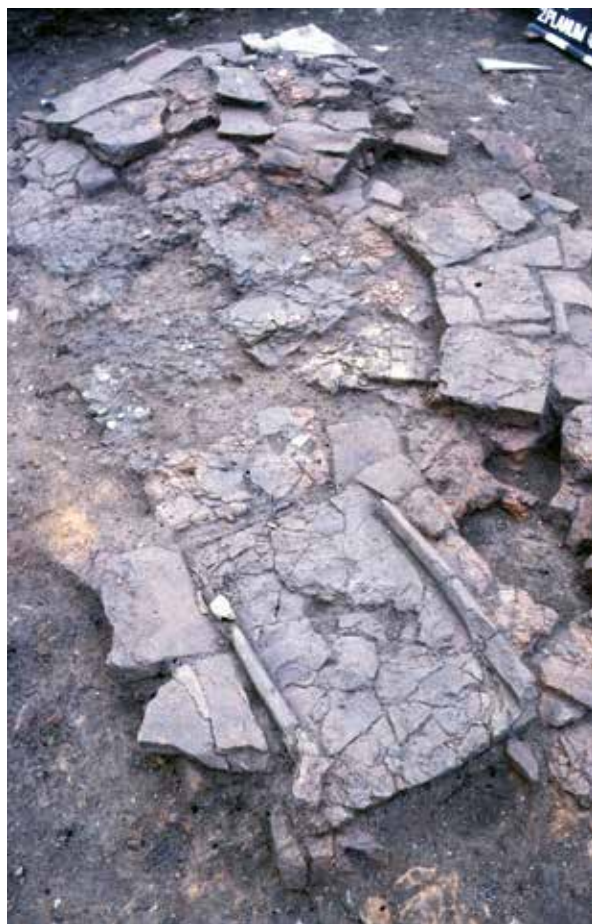
Abb. 106 Schnitt 94/21, 2. Planum, Brennofen O 1, von Osten.

Der ursprünglich runde Ofen fand sich in der Nordhälfte des Schnittes 94/21. Erhalten hatte sich die nördliche Ofenhälfte einschließlich des Schürloches, dessen Boden mit einem 0,56 m langen und 0,36 m breiten Tegula-Ziegel ausgelegt war. Die nach oben angeordneten seitlichen Leisten des Ofens lassen vermuten, dass darüber die Wangen des Schürloches ansetzten (Abb. 106). Der Feuerungsraum (OK 23,70 m ü. NN) war ebenfalls mit Ziegelplatten belegt, die durch Hitzeinwirkung völlig zerborsten waren, so dass Ziegelformate oder -typen kaum noch auszumachen waren; zum Teil scheinen Pedales verwendet worden zu sein. Von der Feuerkammer hatte sich eine Schicht der Wandung aus quadratischen Hypokaustziegeln (ca. 19 × 19 cm) bzw. trapezförmig zugehauenen Lateres erhalten. Die in situ angetroffenen Ziegelbruchstücke an der äußeren nördlichen Ofenseite deuten auf eine rechteckige

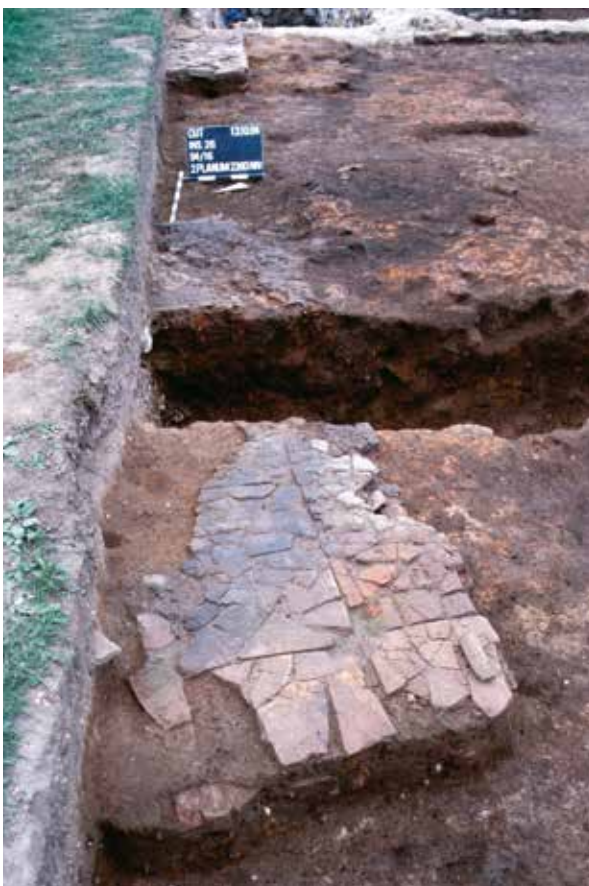
Abb. 108 Schnitt 94/16, Brennofen O 2, Bodenreste z. T. mit Abdruck des Aufgehenden, im Hintergrund Bodenrest des Brennofens O 3, von Norden.

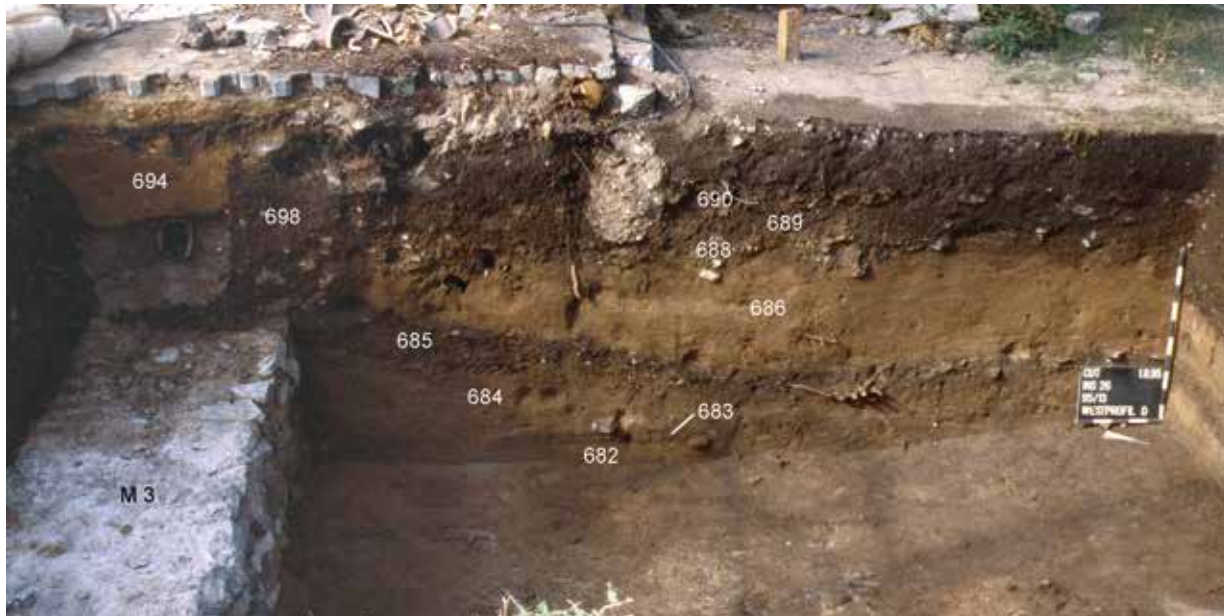
Abb. 114 Schnitt 95/13, Westprofil D, oberer Teilabschnitt.

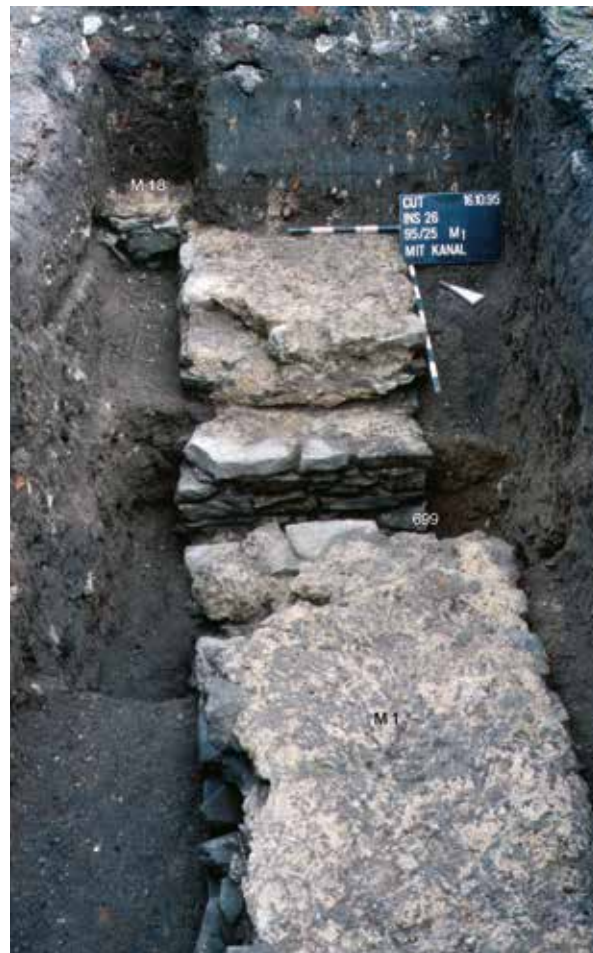
Abb. 112 Schnitt 95/25, Mauerbefund M 1 mit Kanaldurchlass 699, im Hintergrund Ansatz der Mauer M 18, von Westen.

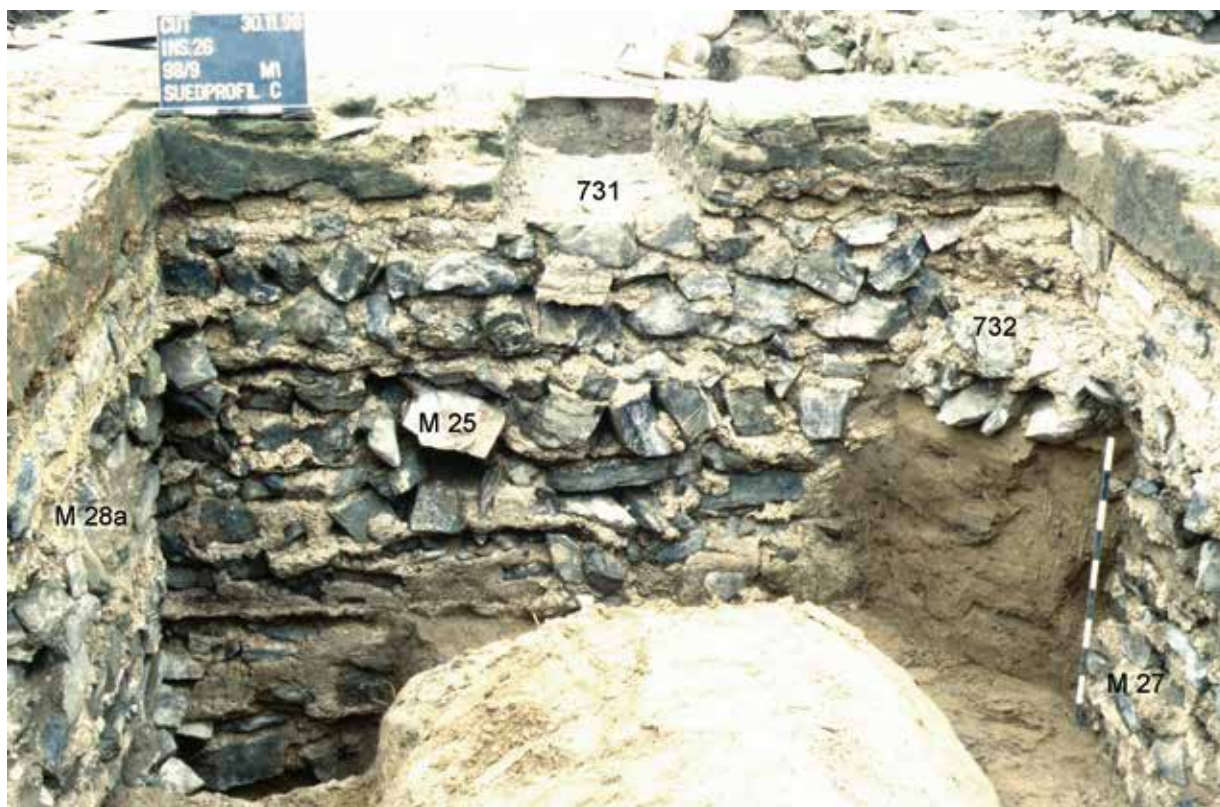
Abb. 120 Schnitt 98/9, Mauern M 25, M 27 und M 28a sowie Mauerdurchlass 731, von Norden.

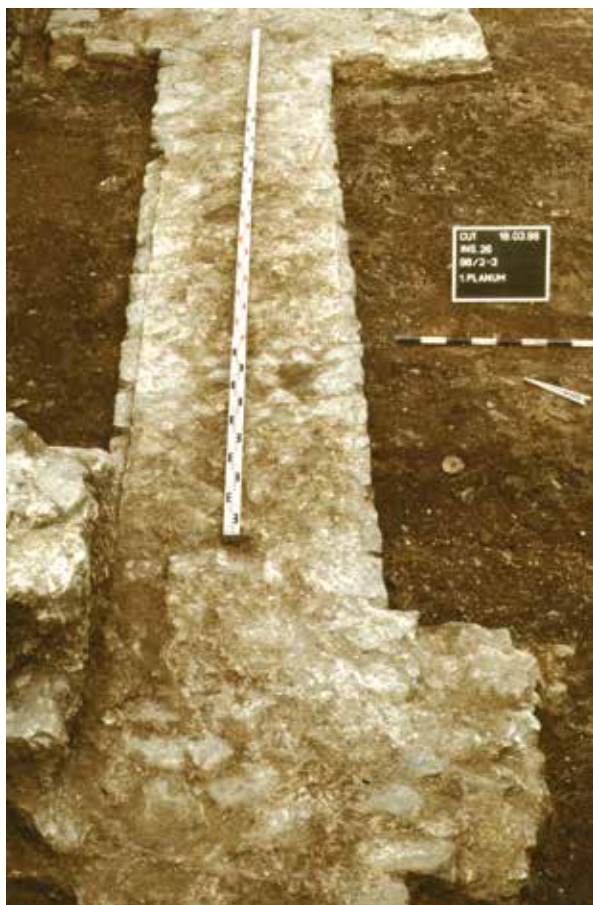
Abb. 129 Schnitt 98/2, Maueraufsicht M 25 mit Mörtelabdruck des aufgehenden Fundamentmauerwerks. Links Ansatz Mauer M 26b an M 25, von Westen.

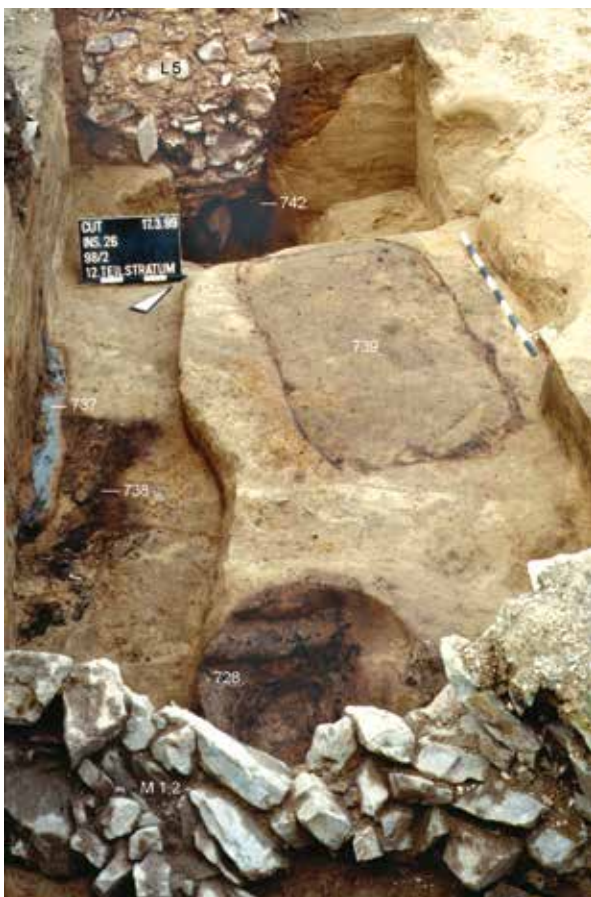
Abb. 130 Schnitt 98/2, 12. Teilstratum, Grabbefunde 728, 737, 738, 739 und 742 unter L 5, im Vordergrund M 1,2, von Süden.

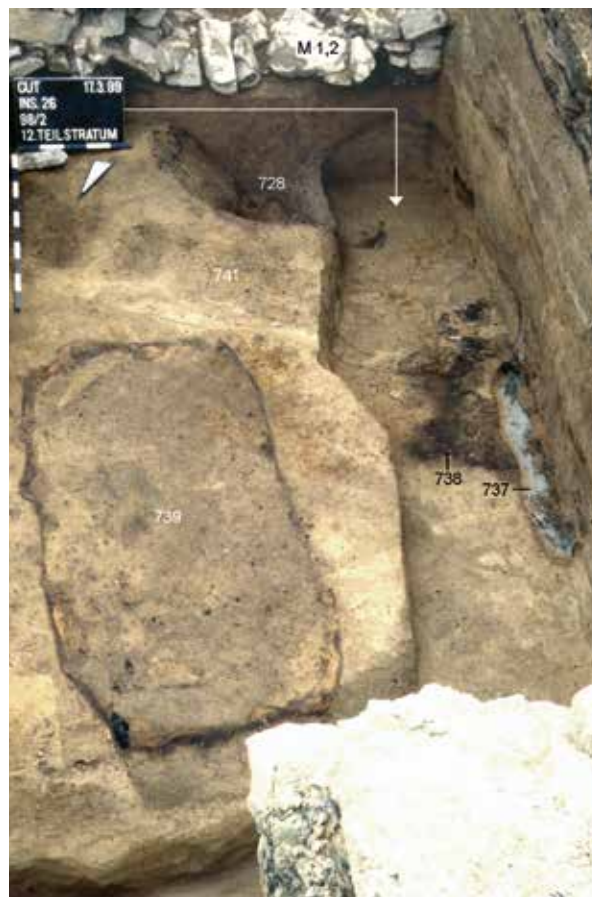
Abb. 131 Schnitt 98/2, 12. Teilstratum, Grabbefunde 728, 737, 738, 739 und 741, von Norden.

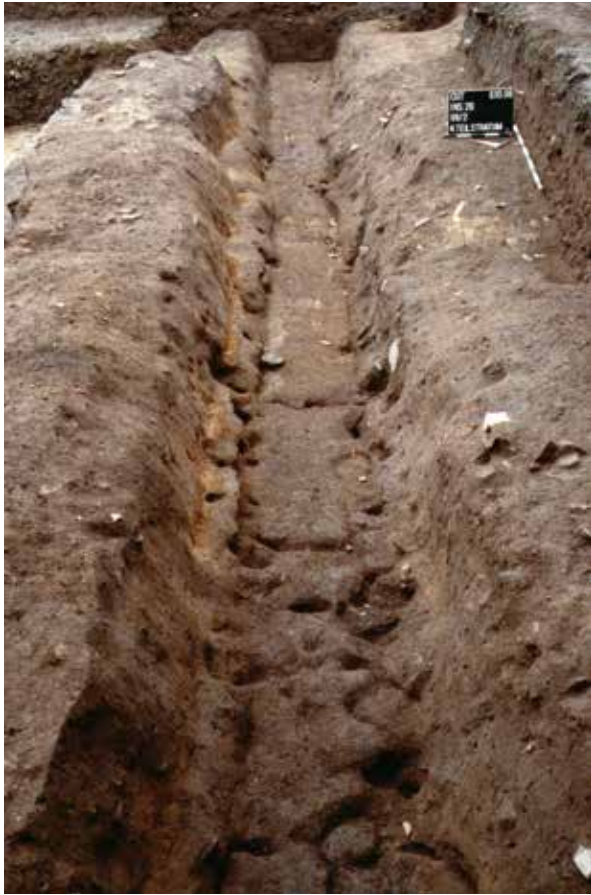
Abb. 142 Schnitt 98/2, 4. Teilstratum, Abwasserkanal 736 nach Entnahme des Ausbruchschuttes und der Verfüllung, von Osten.

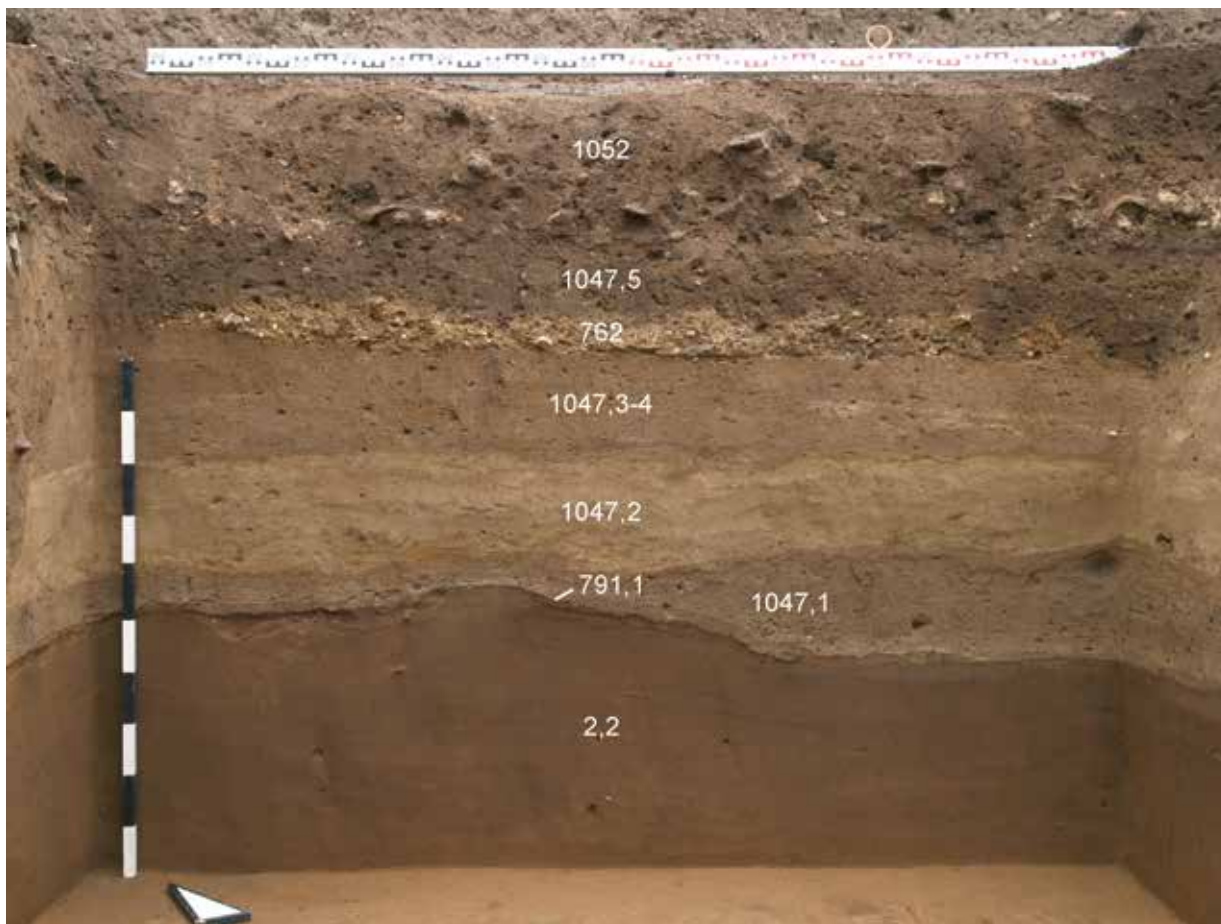
Abb. 143 Schnitt 2009/04, Ostprofil B1, Sediment- und Planierungsschichten.

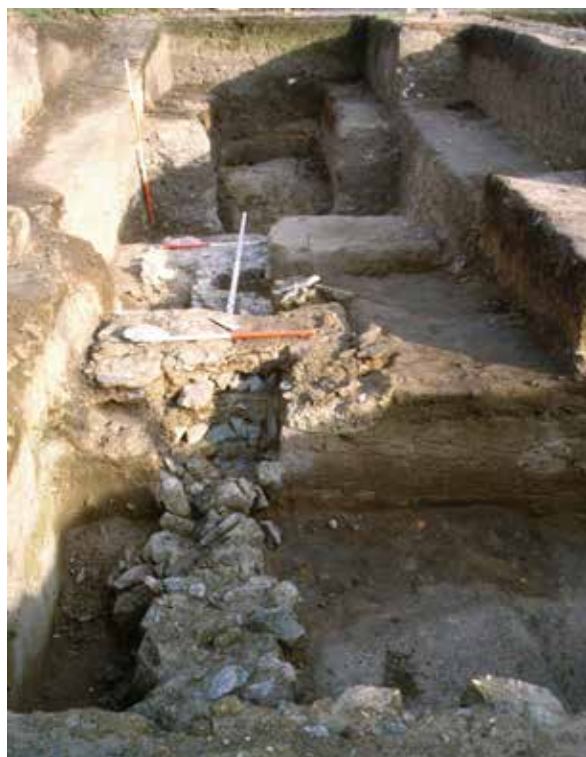
Abb. 150 Schnitte 95/9–95/24,
Überblick mit Mauer M 31, von Westen.

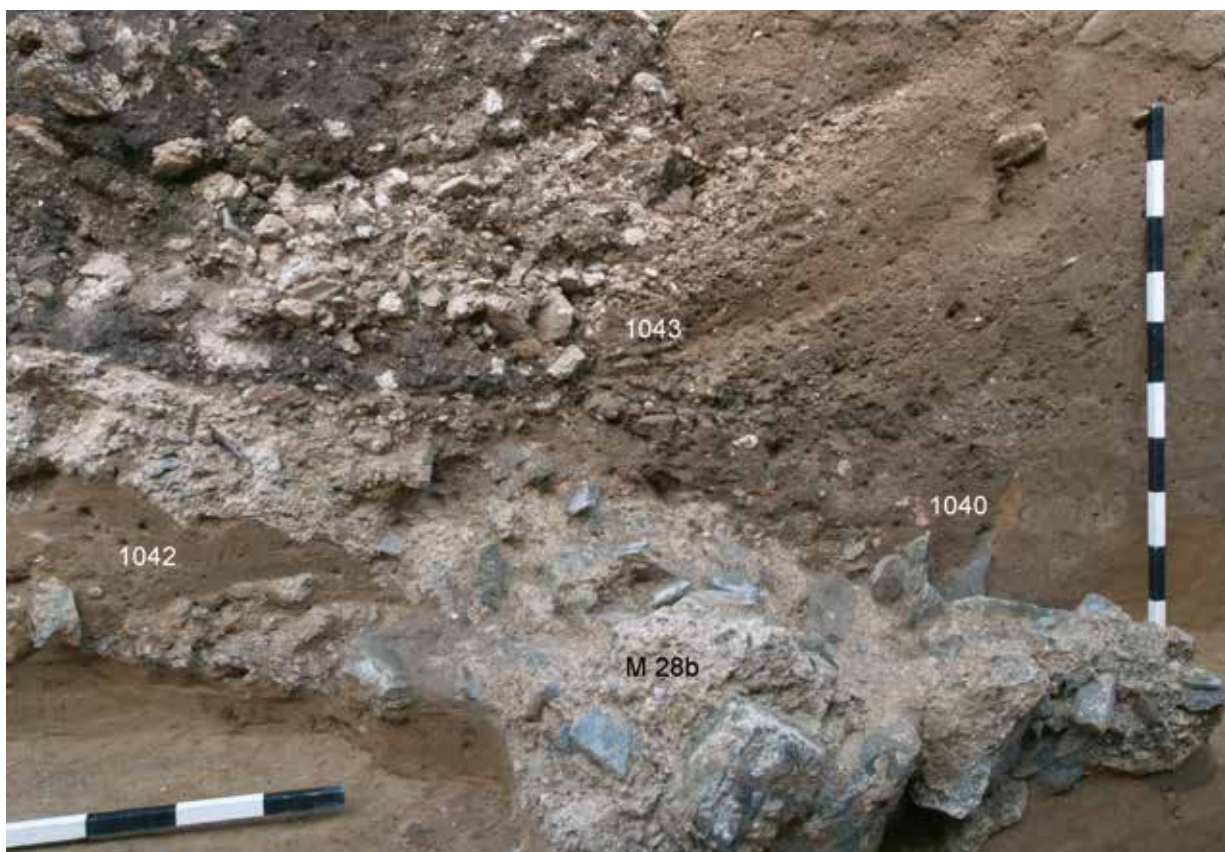
Abb. 152 Schnitt 2009/04, Nordprofil A1, Sohlenbereich der Mauer M 28b.
