XANTENER BERICHTE
Band 25

DIE CAPITOLSINSULA
DER COLONIA ULPIA TRAIANA

Siedlungsgeschichtliche Entwicklung

Gundolf Precht

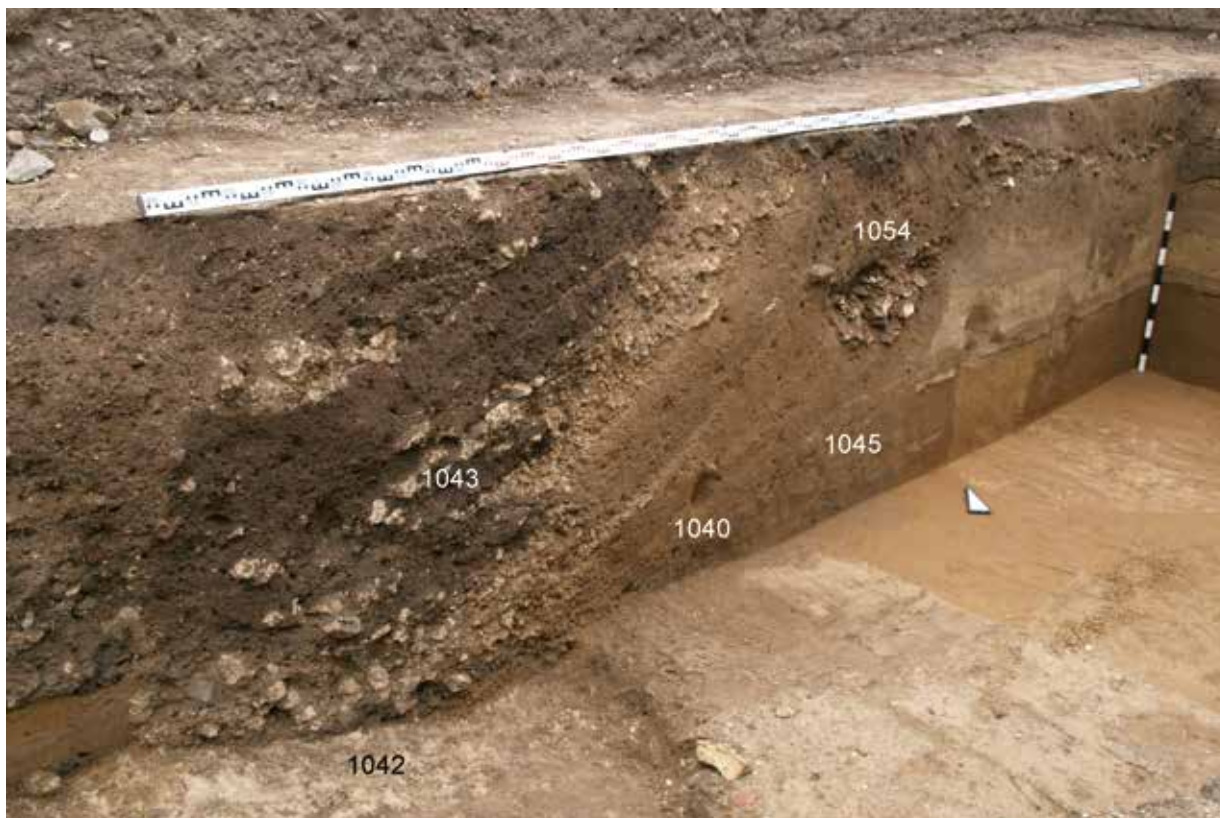
Abb. 155 Schnitt 2009/04, Nordprofil A1, Verfüllung über Mauer M 28b.

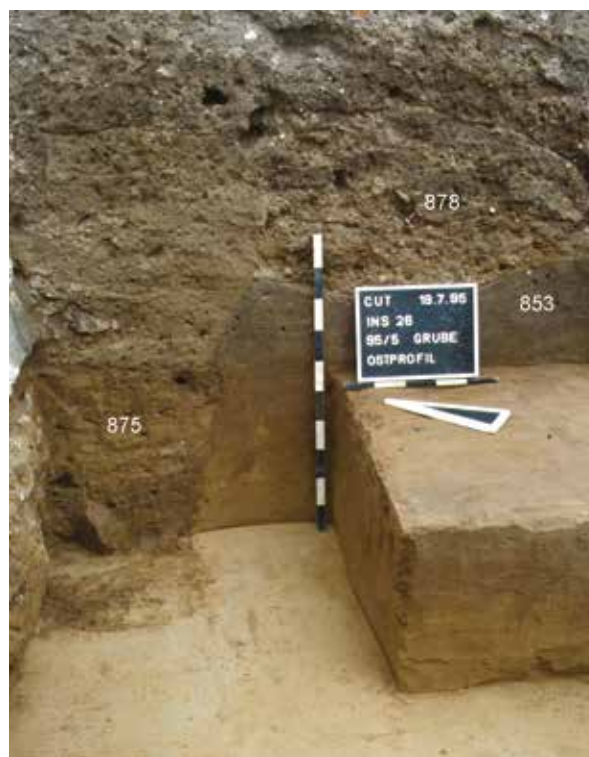
Abb. 165 Schnitt 95/5, Ostprofil B, Bauplanierungen 878 und Pfostengrube 875.

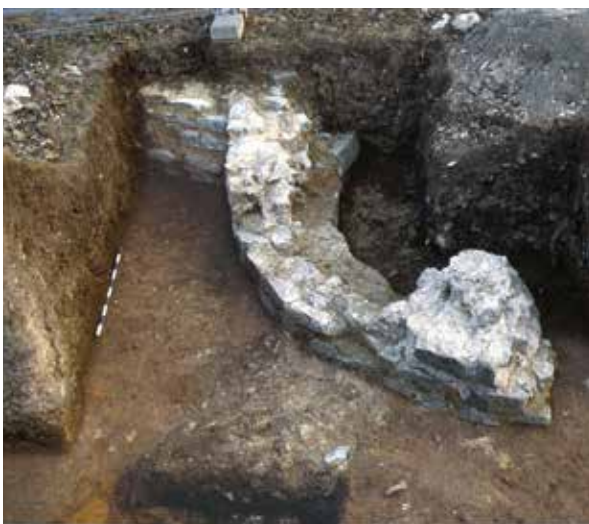
Abb. 166 Schnitt 95/26, Schildmauer M 46 mit Apsis-
ansatz, z. T. gestört durch Mauerausbruch 887 (M 41),
von Westen.

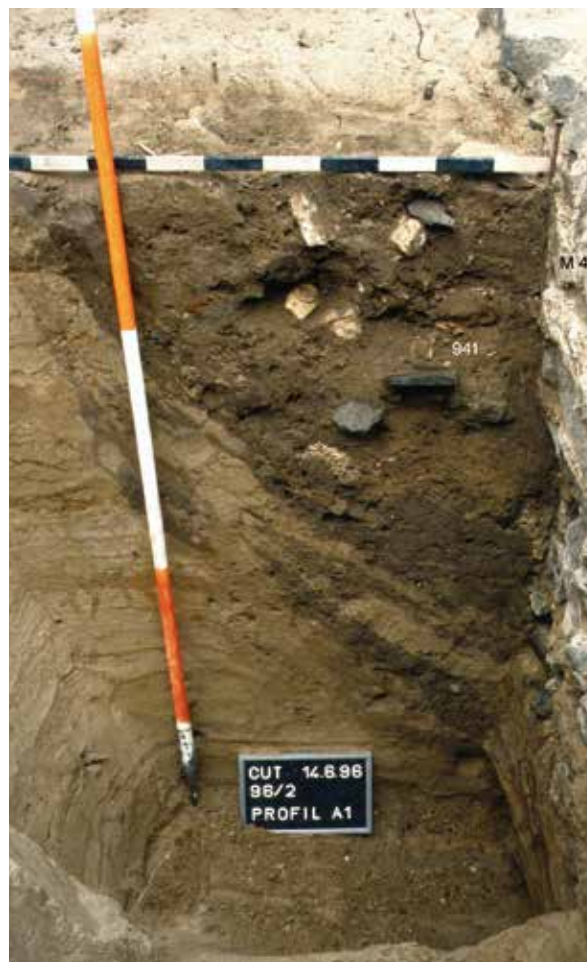
Abb. 169 Schnitt 96/2, Nordprofil A1, Baugrube 941 und Mauer M 42, von Westen.

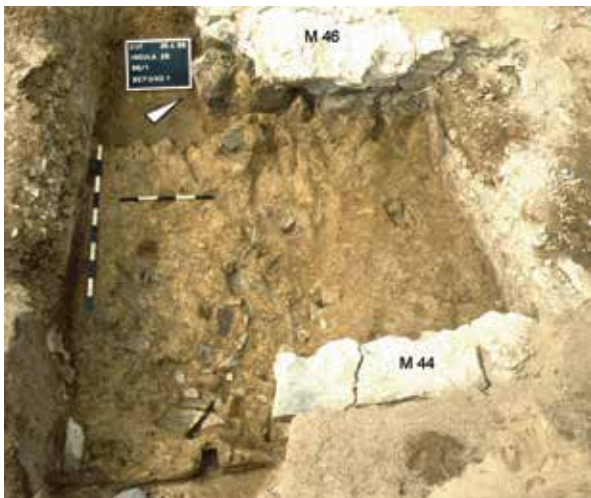
Abb. 171 Schnitt 96/1, Ansatz der Schildmauer M 46 (oben) an der lehmgebundenen Sticking der Mauer M 44, darüber am südlichen Stickingrand Mörtelvermauerung.

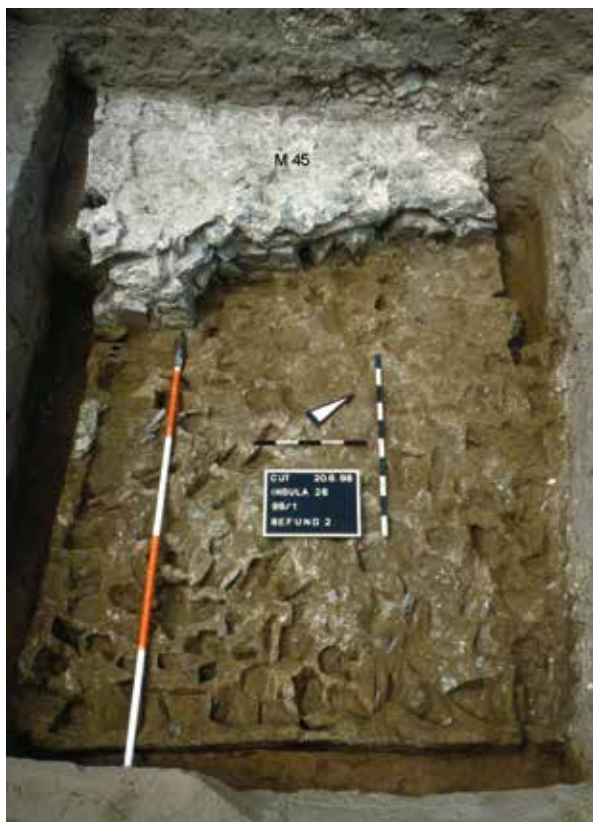
Abb. 173 Schnitt 96/1, Mauerecke M 44 (Stückung im Lehmverbund) und M 45, von Süden.

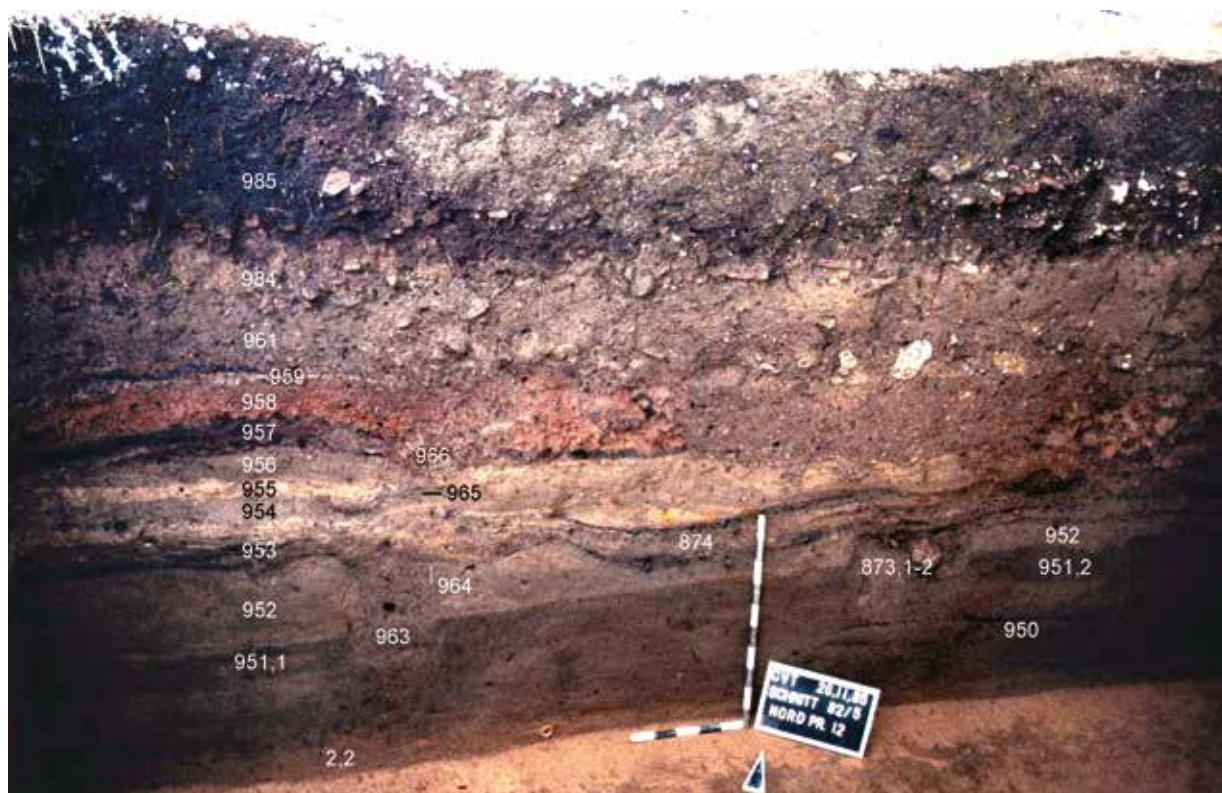
Abb. 178 Schnitt 82/5, Nordprofil 12, Siedlungsschichten über bronzezeitlichen Gräbern.

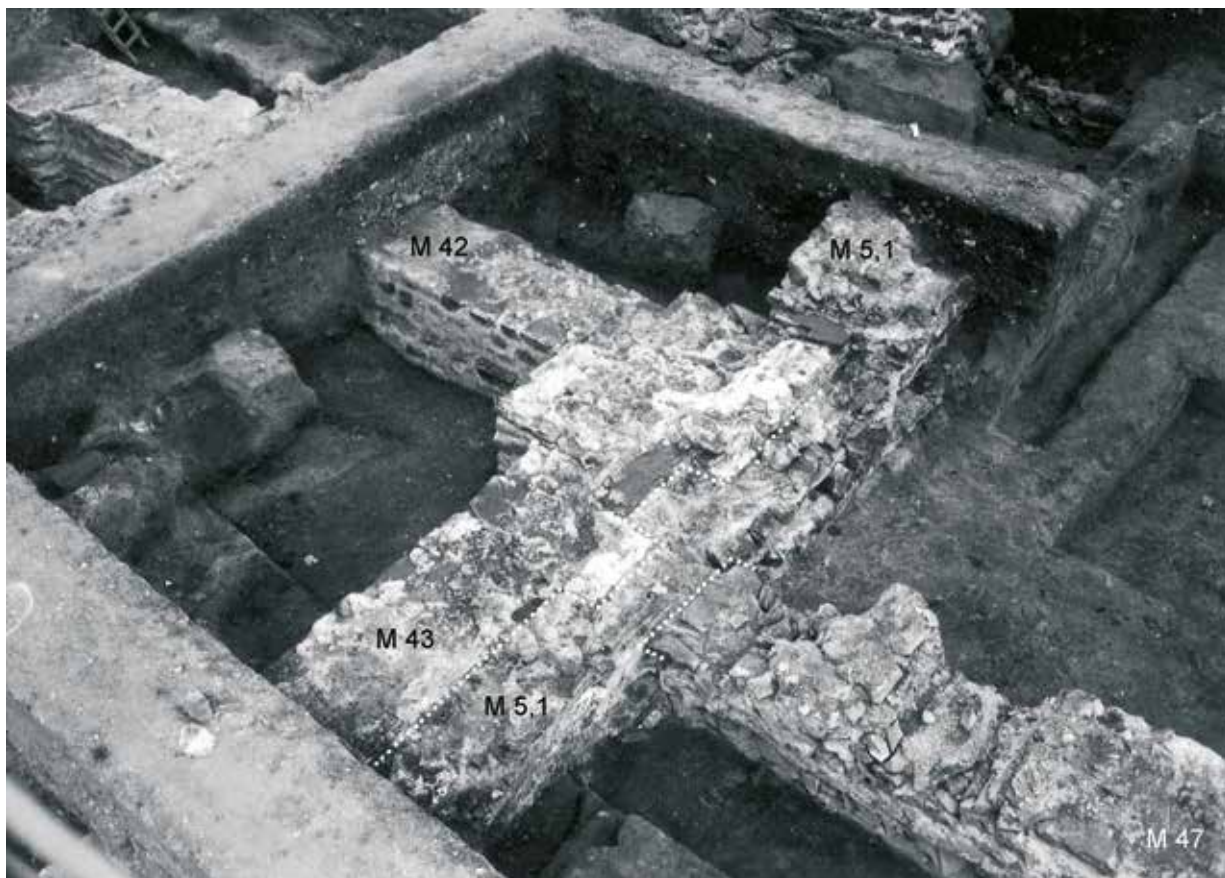
Abb. 184 Schnitt 78/22 D, Mauern M 42, M 43, M 47 und M 5,1, von Südosten.

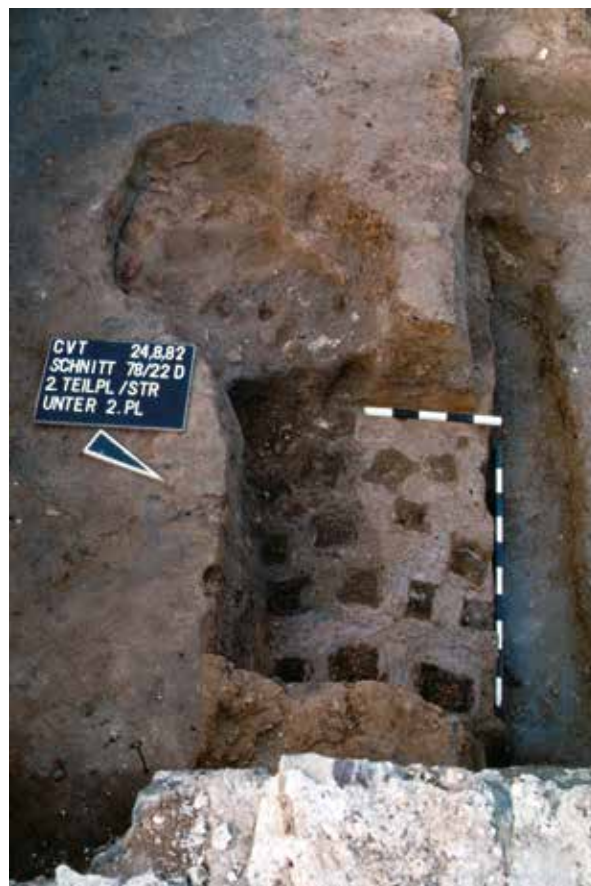
Abb. 199 Schnitt 78/22 D, Pfahlrostbefund unter M 60, von Osten.

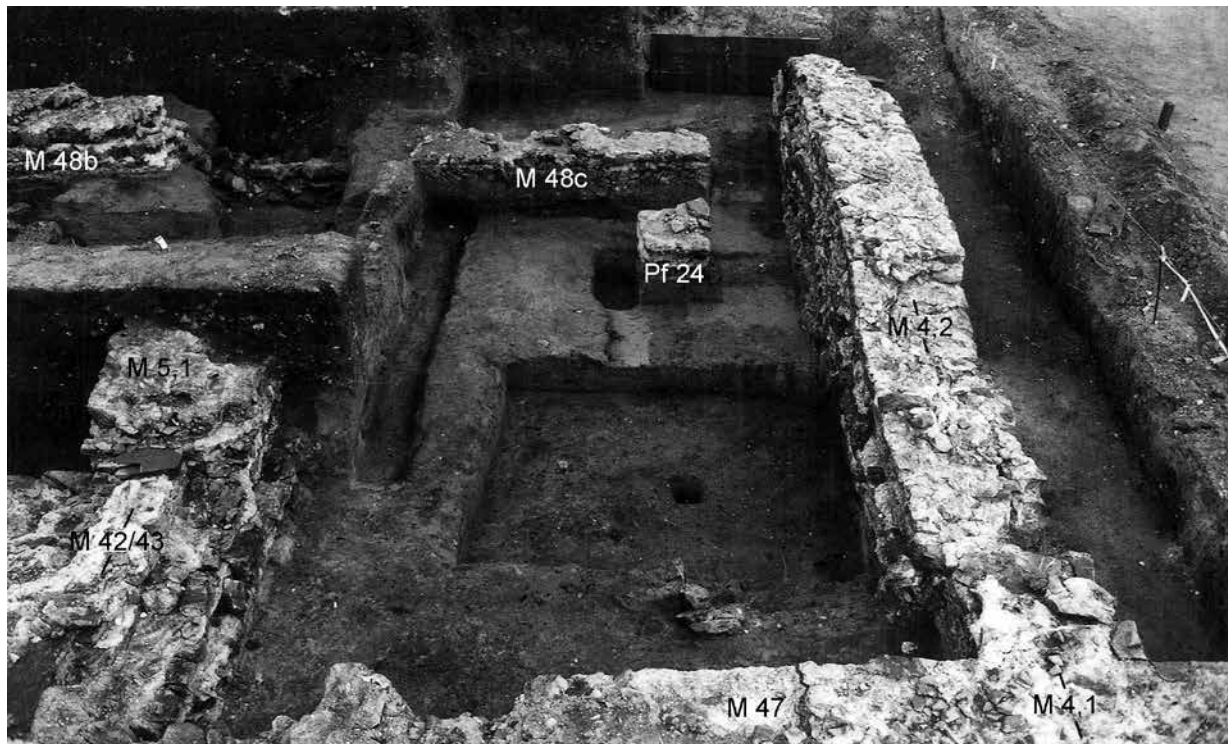
Abb. 200 Schnitt 78/22 A–F, Übersicht mit Mauerwerksbefunden M 5,1, M 4,1/4,2, M 47, M 48b, M 48c, Pfeiler Pf 24, Nordost-Ecke M 42/M 43, von Süden.

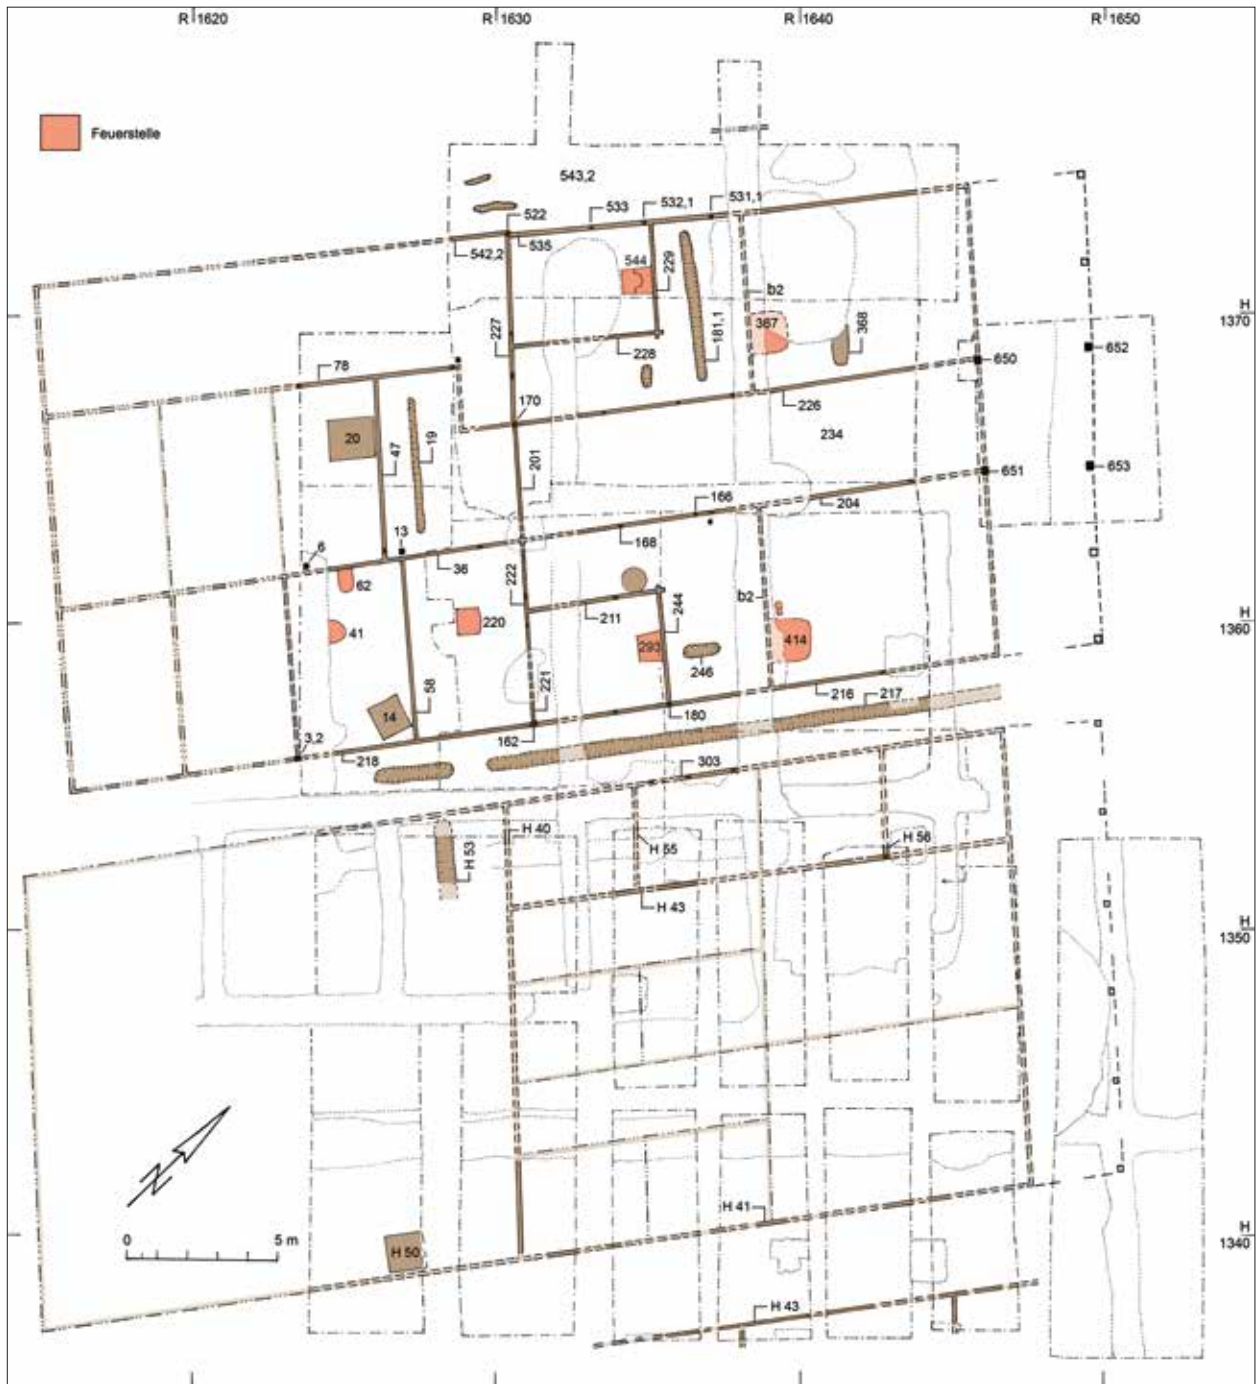
Abb. 209 Periode 2, Grundriss, Rekonstruktion. – M. 1:250.

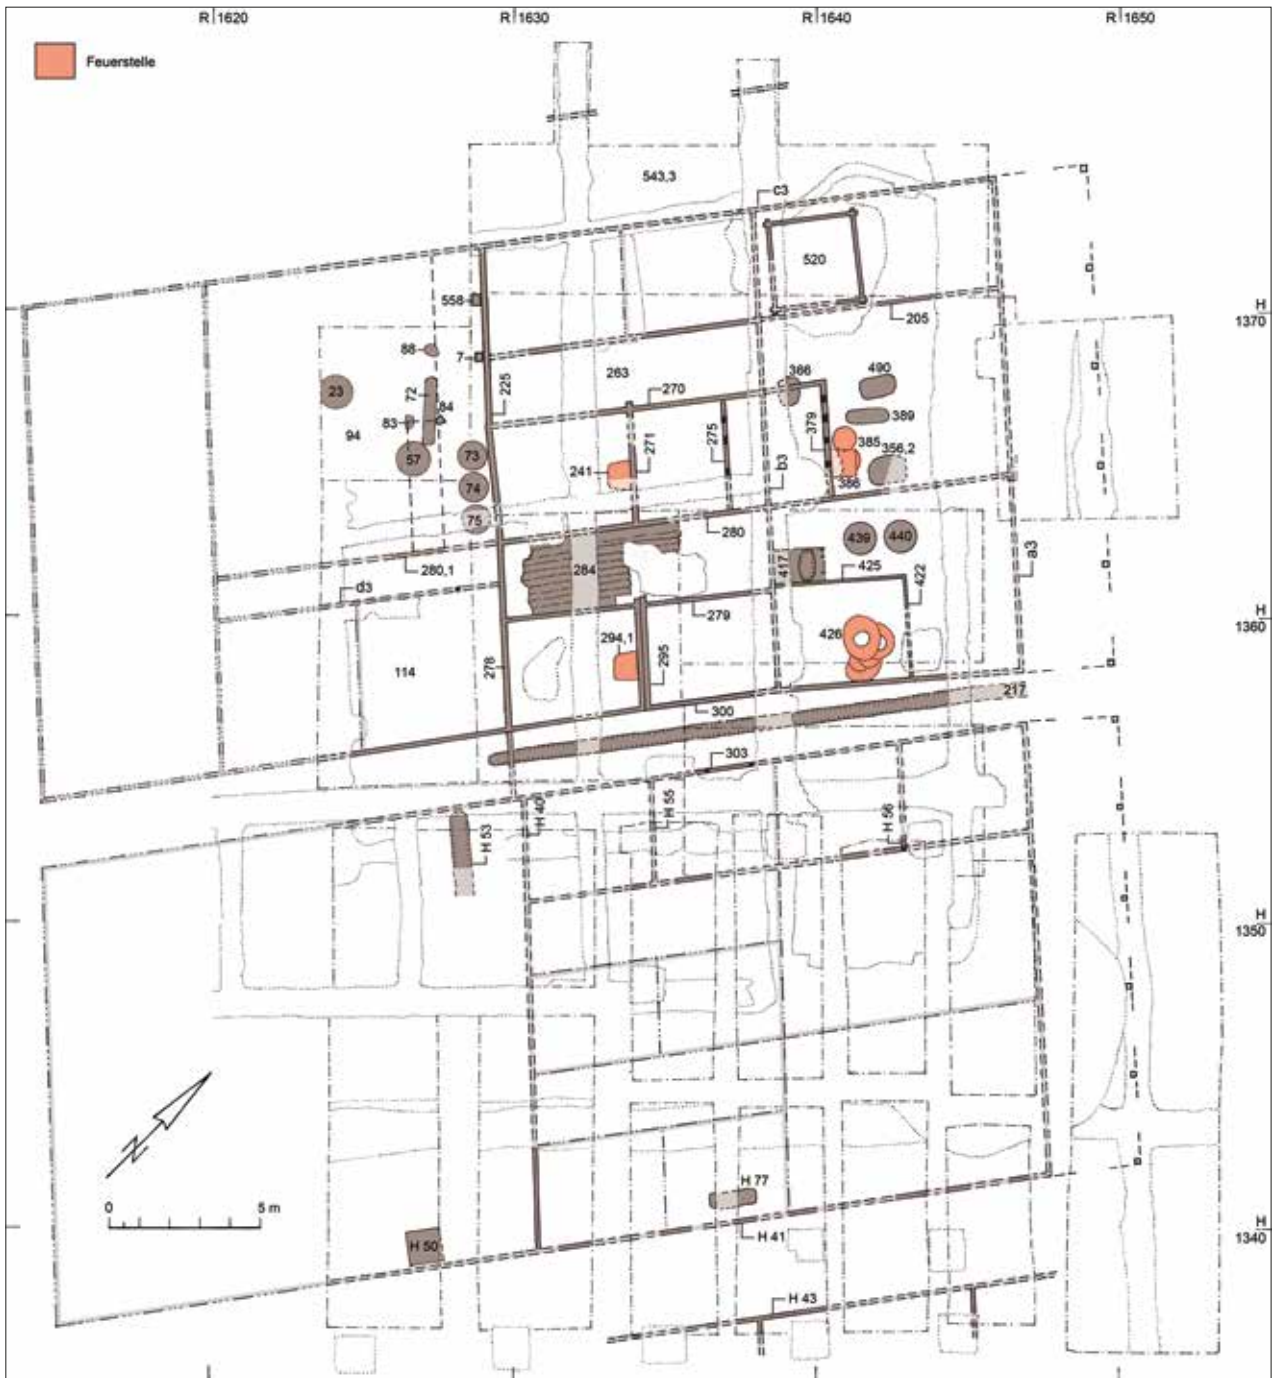
Abb. 214 Periode 3, Grundriss, Rekonstruktion. – M. 1:250.

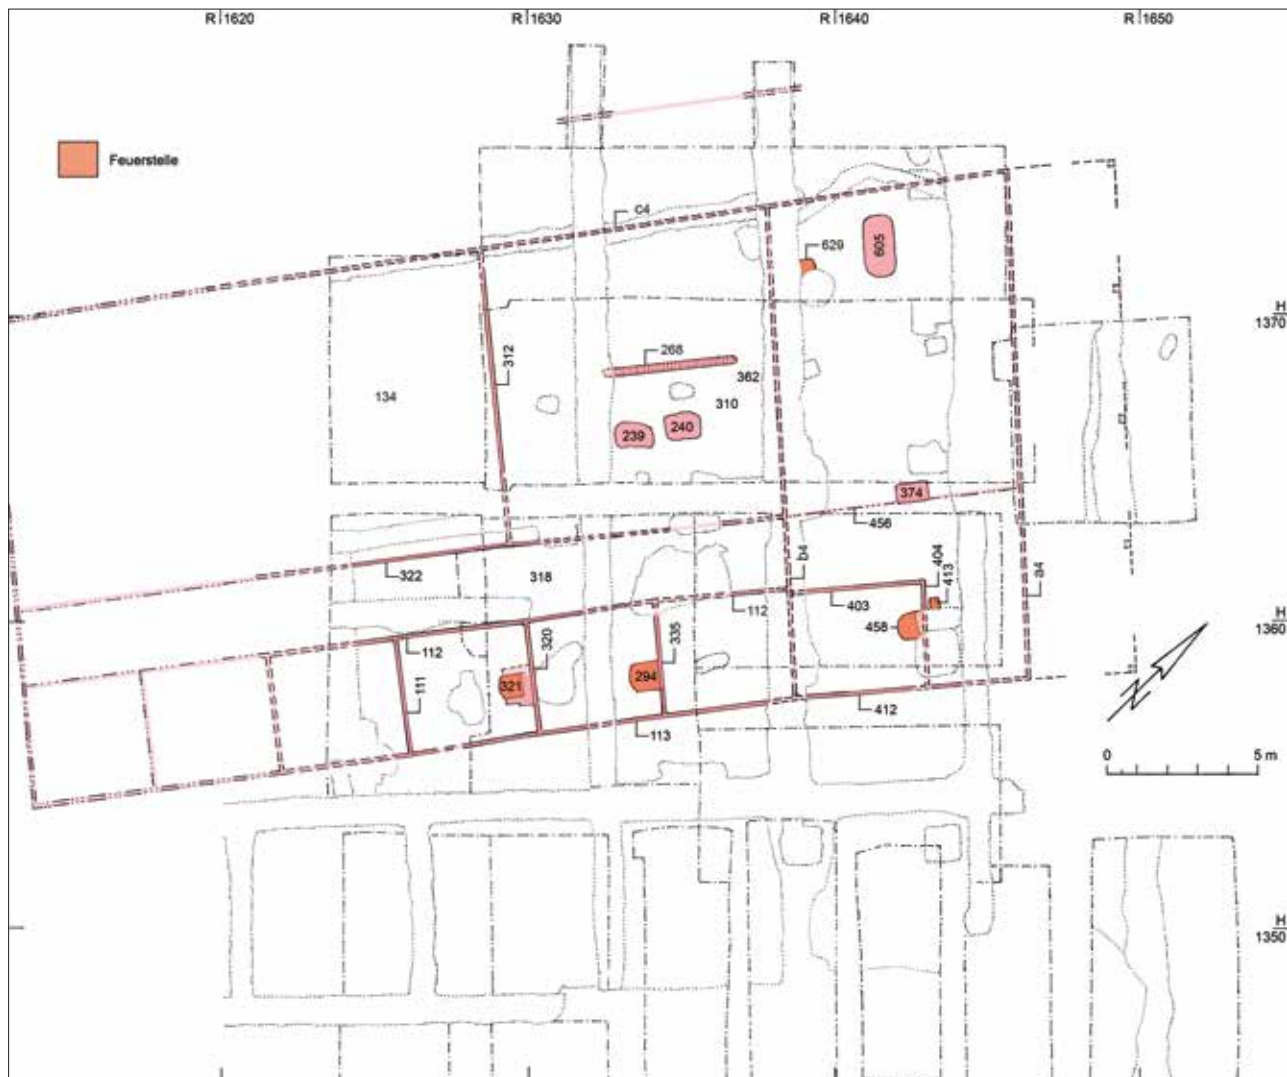
Abb. 216 Periode 4, Grundriss, Rekonstruktion. – M. 1:250.

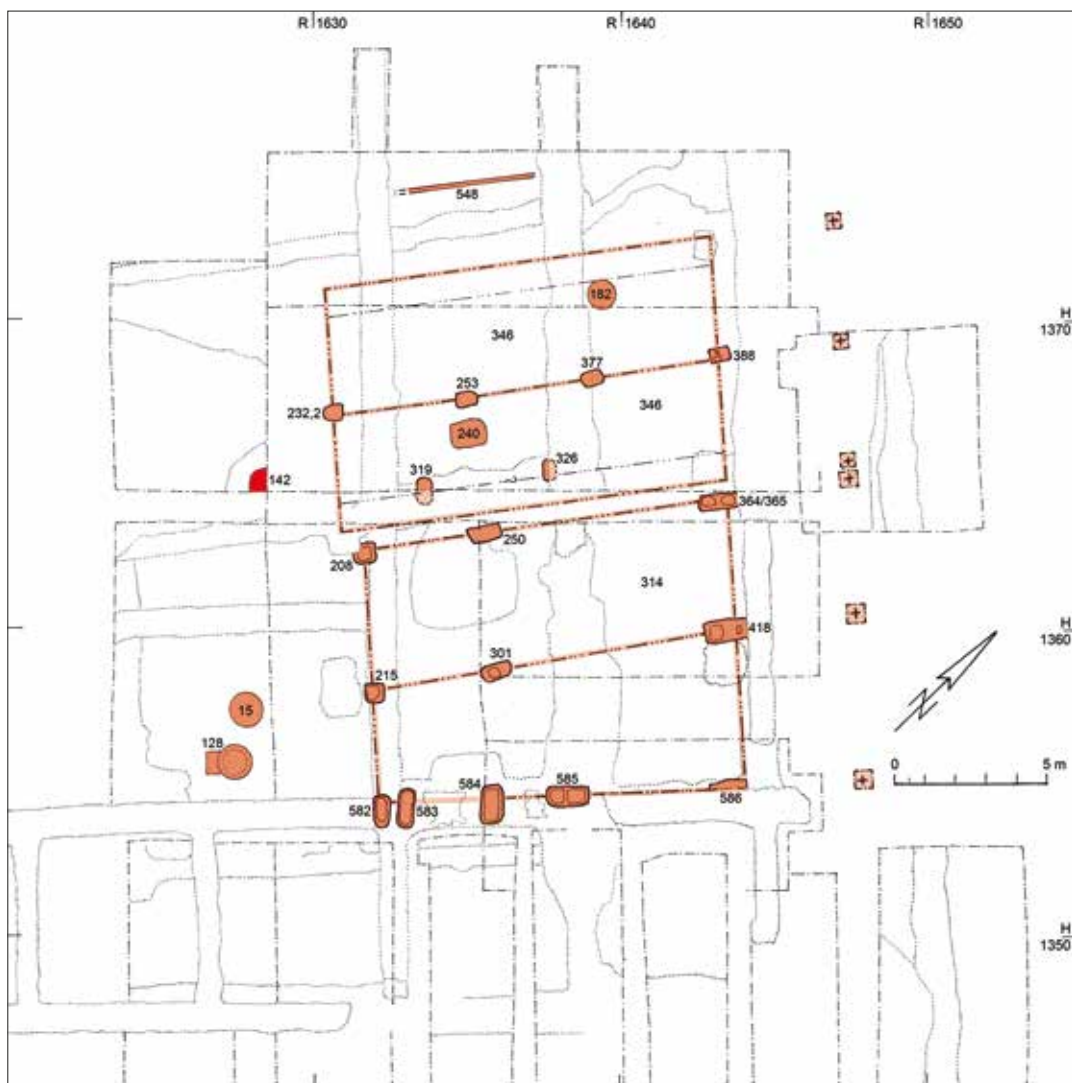
Abb. 217 Periode 5, Grundriss, Rekonstruktion. – M. 1:250.

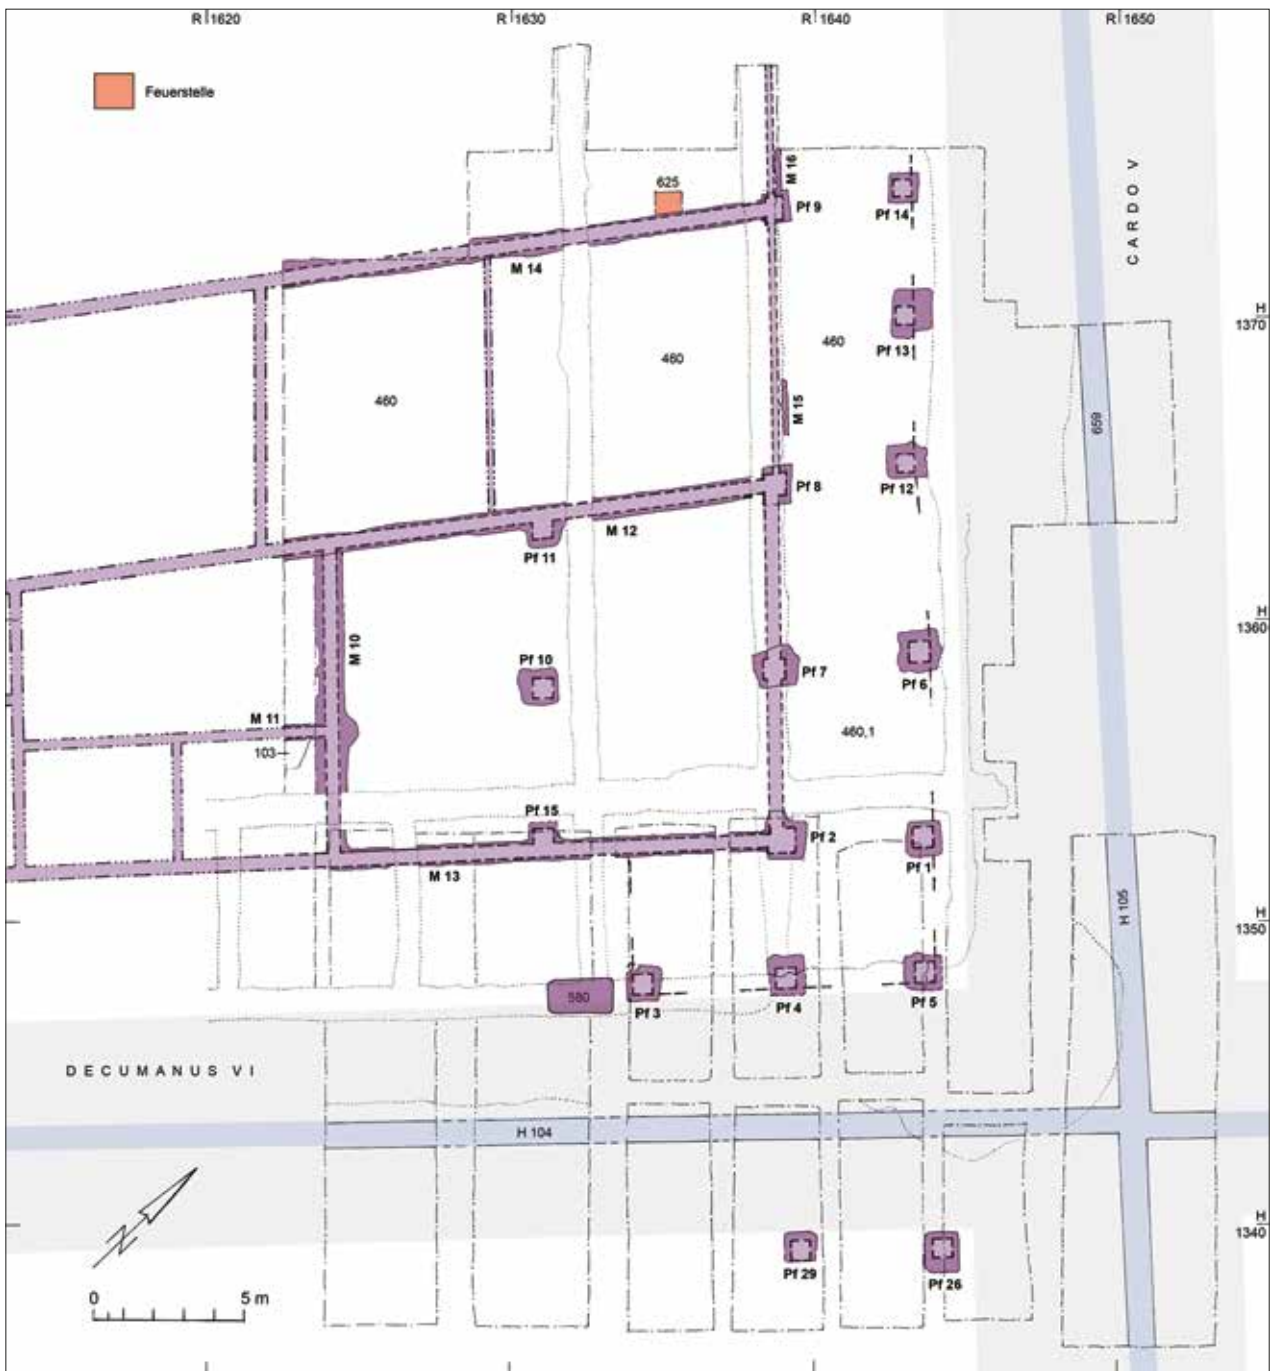
Abb. 219 Periode 6, Grundriss, Rekonstruktion. – M. 1:250.
