XANTENER BERICHTE

Grabung – Forschung – Präsentation

Die römischen Wandmalereien aus dem Stadtgebiet der Colonia Ulpia Traiana

I. Die Funde aus den Privatbauten

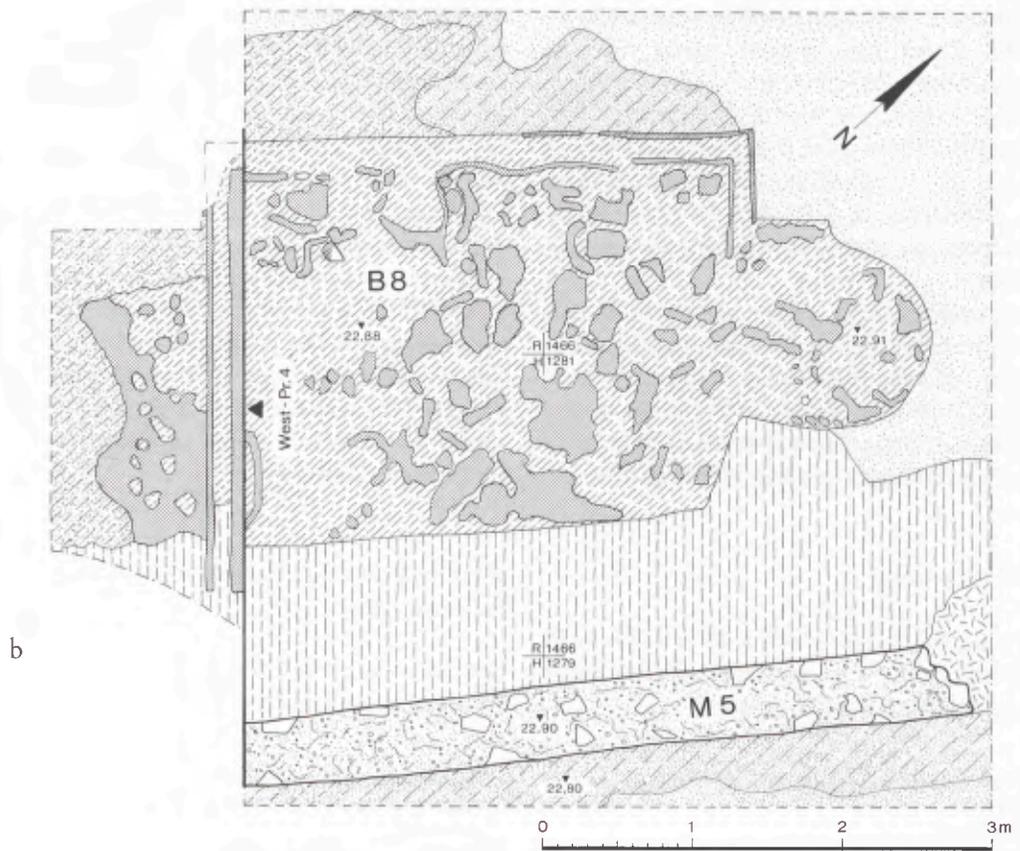
3 Ins. 20, Schnitt 74/1, 'Umgestürzte Wände'. a Westprofil mit Sockel *in situ*; b Putzlage.

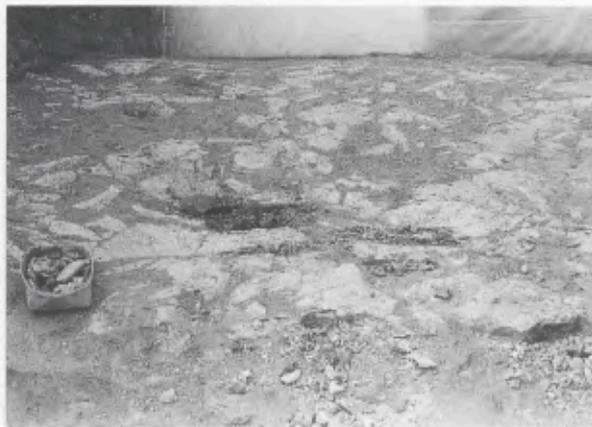
4 Ins. 20, Schnitt 74/1, 'Umgestürzte Wände', Wandputz in Sturzlage während der Grabung.

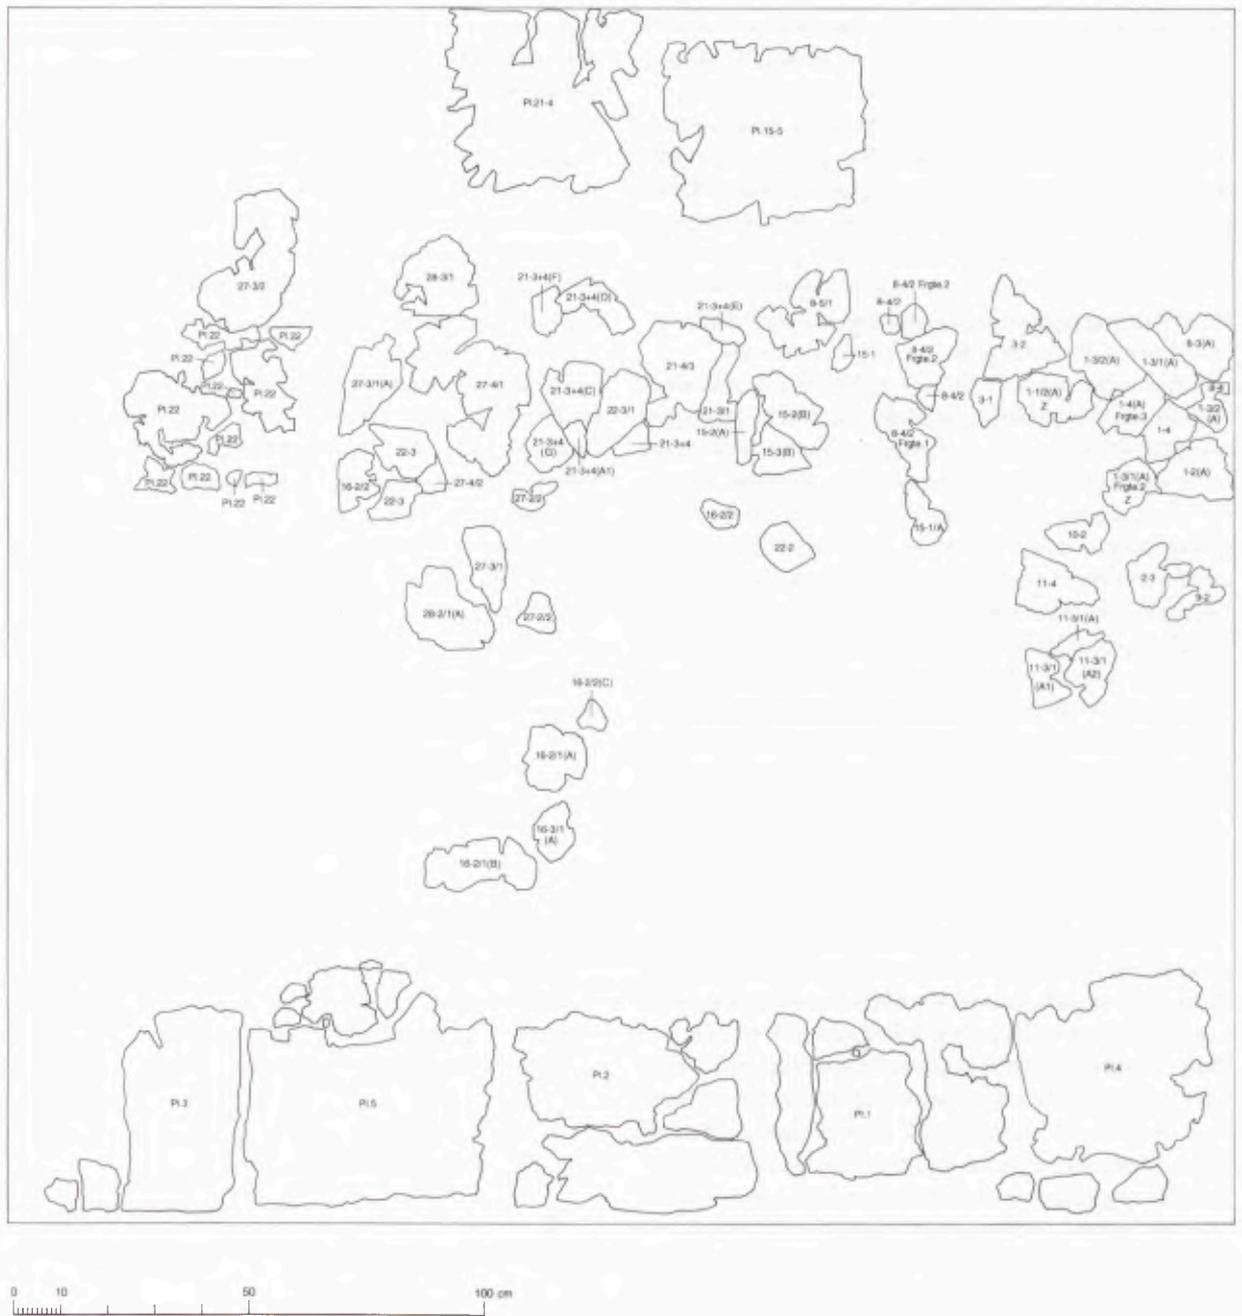
8 a Rekonstruktion der Westwand, Verteilung der nummerierten Partien.

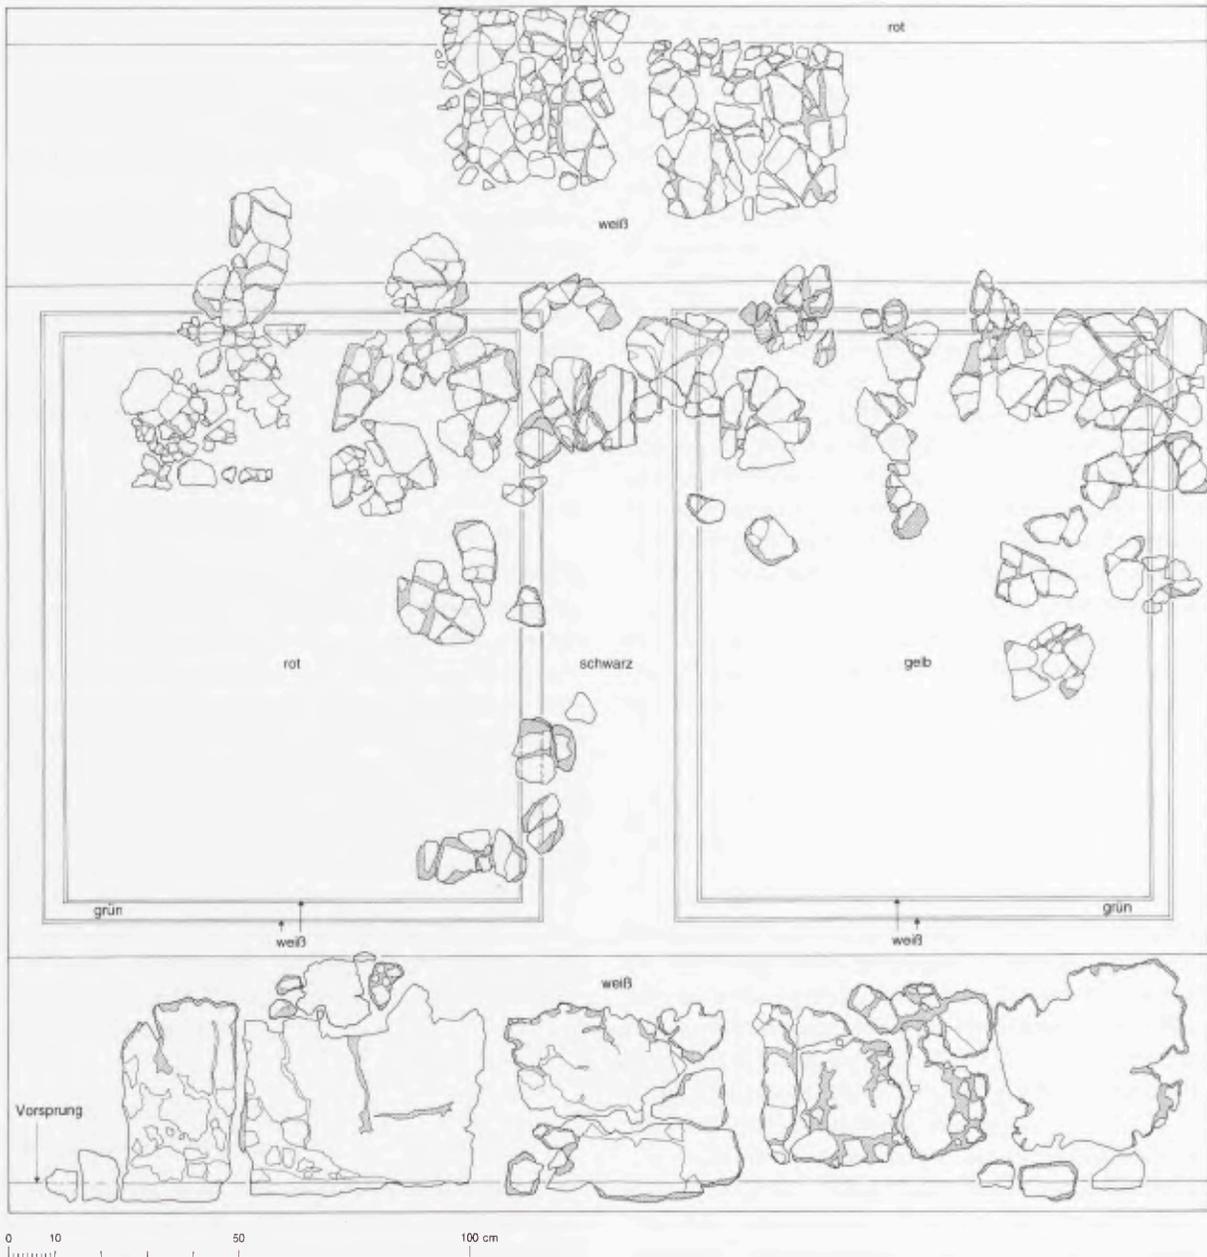
8 b Westwand, Rekonstruktion der Dekoration.

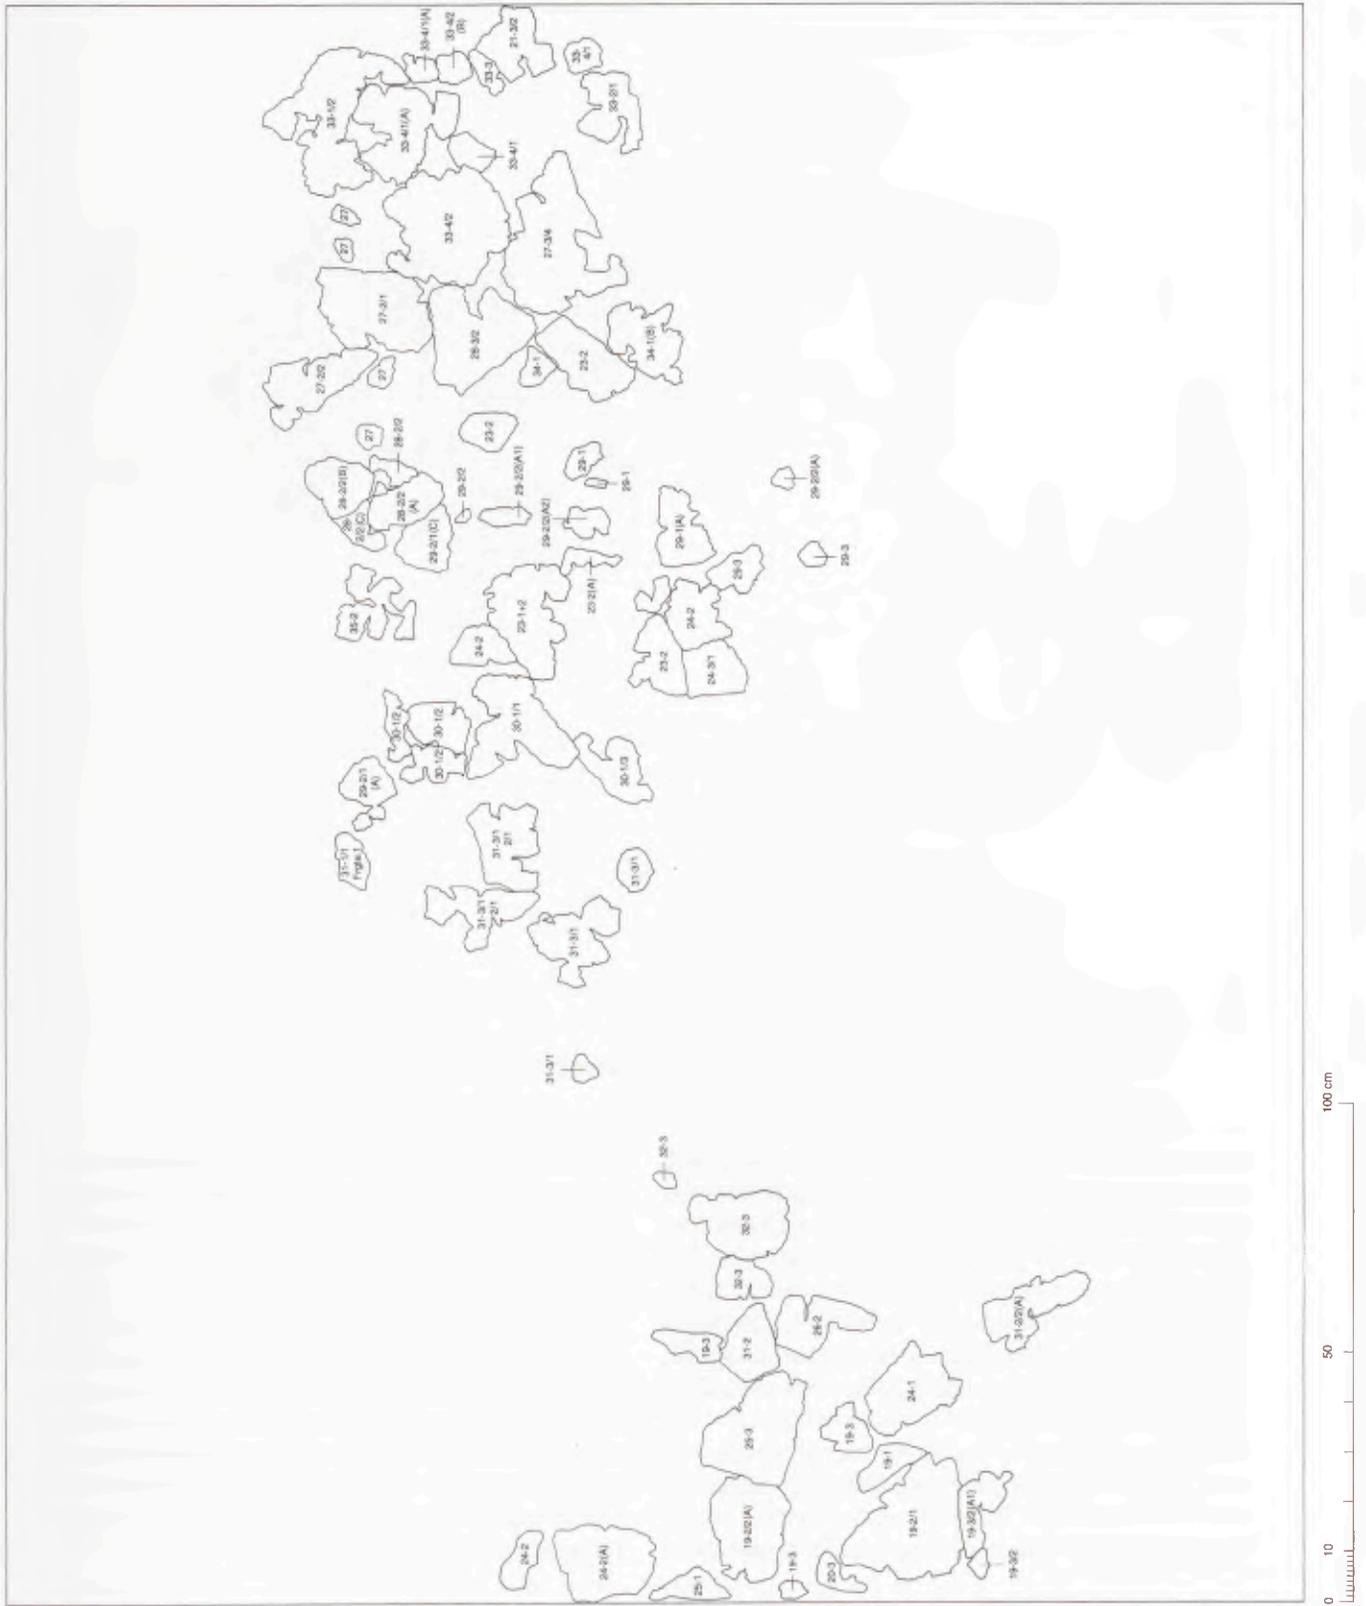
9 a Rekonstruktion der Südwand, Verteilung der nummerierten Partien.

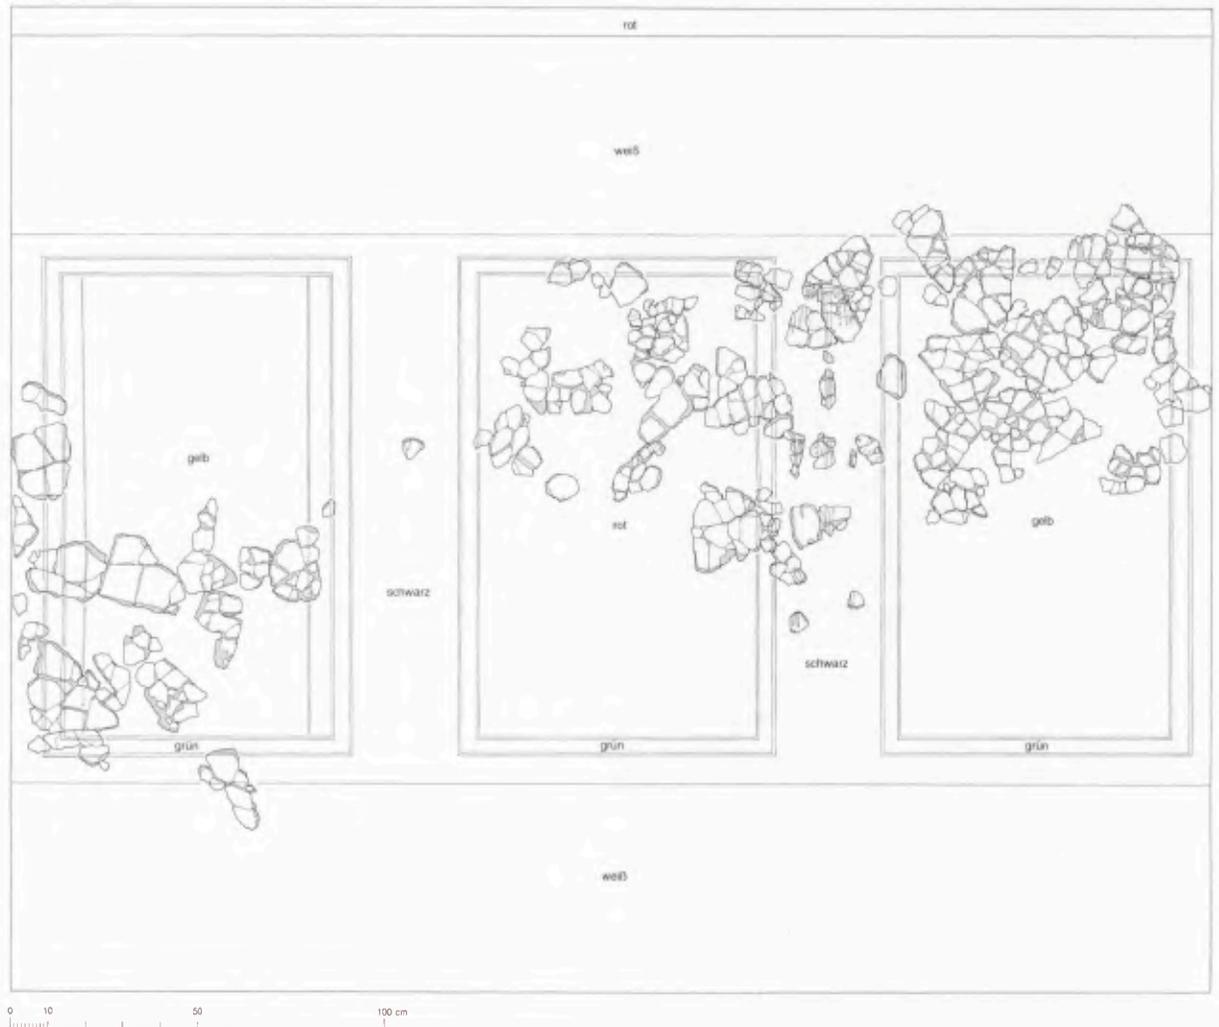
9 b Südwand, Rekonstruktion der Dekoration.

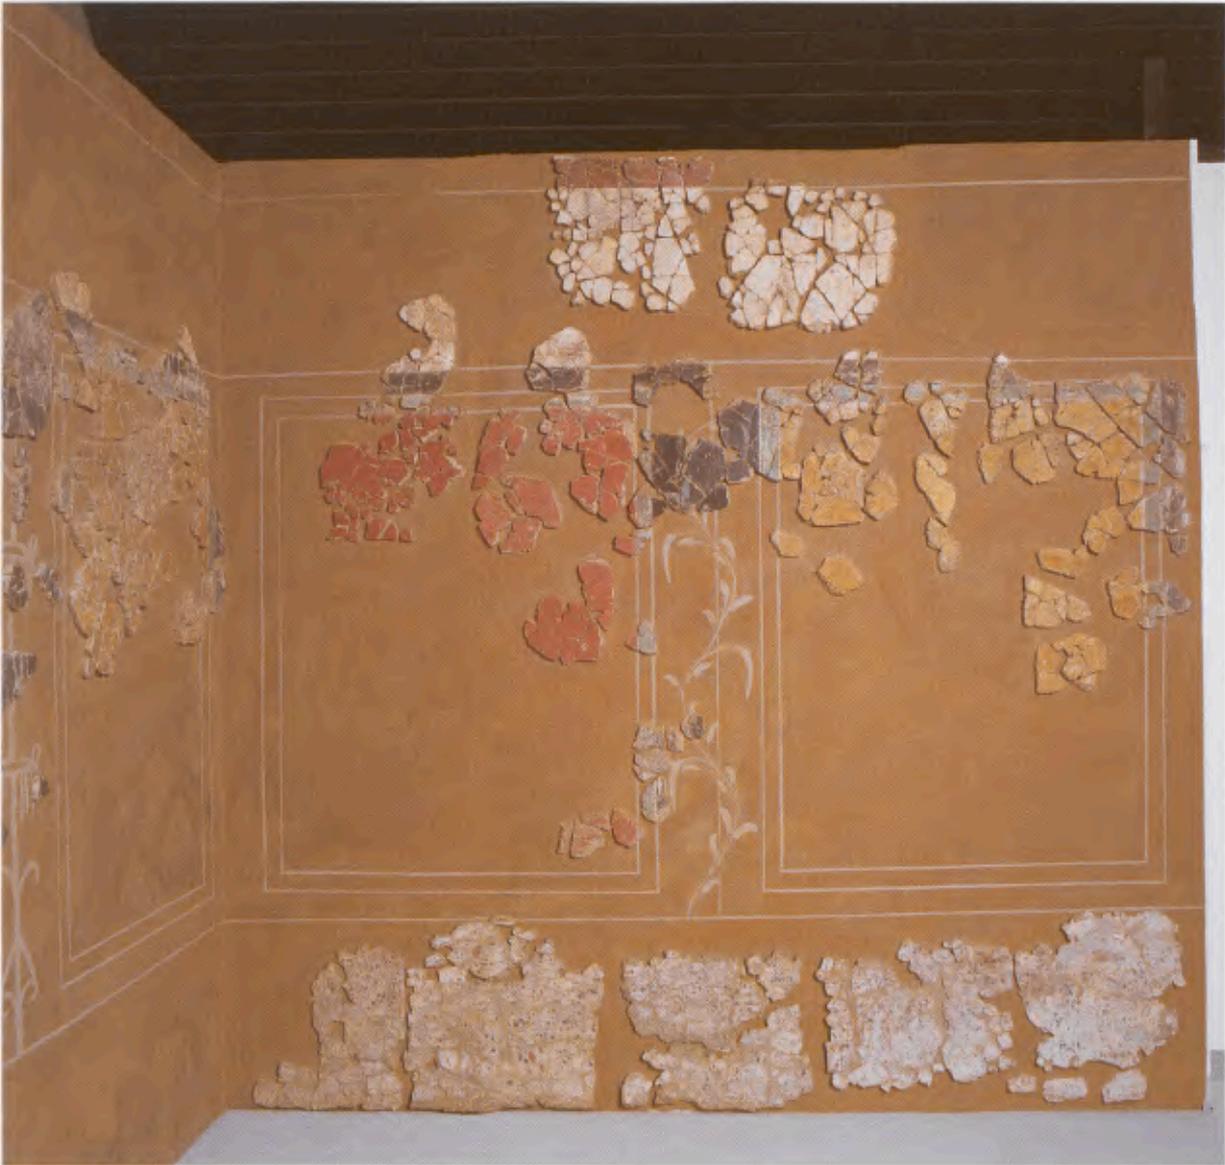
10 a Rekonstruktion in Lehm, Westwand.

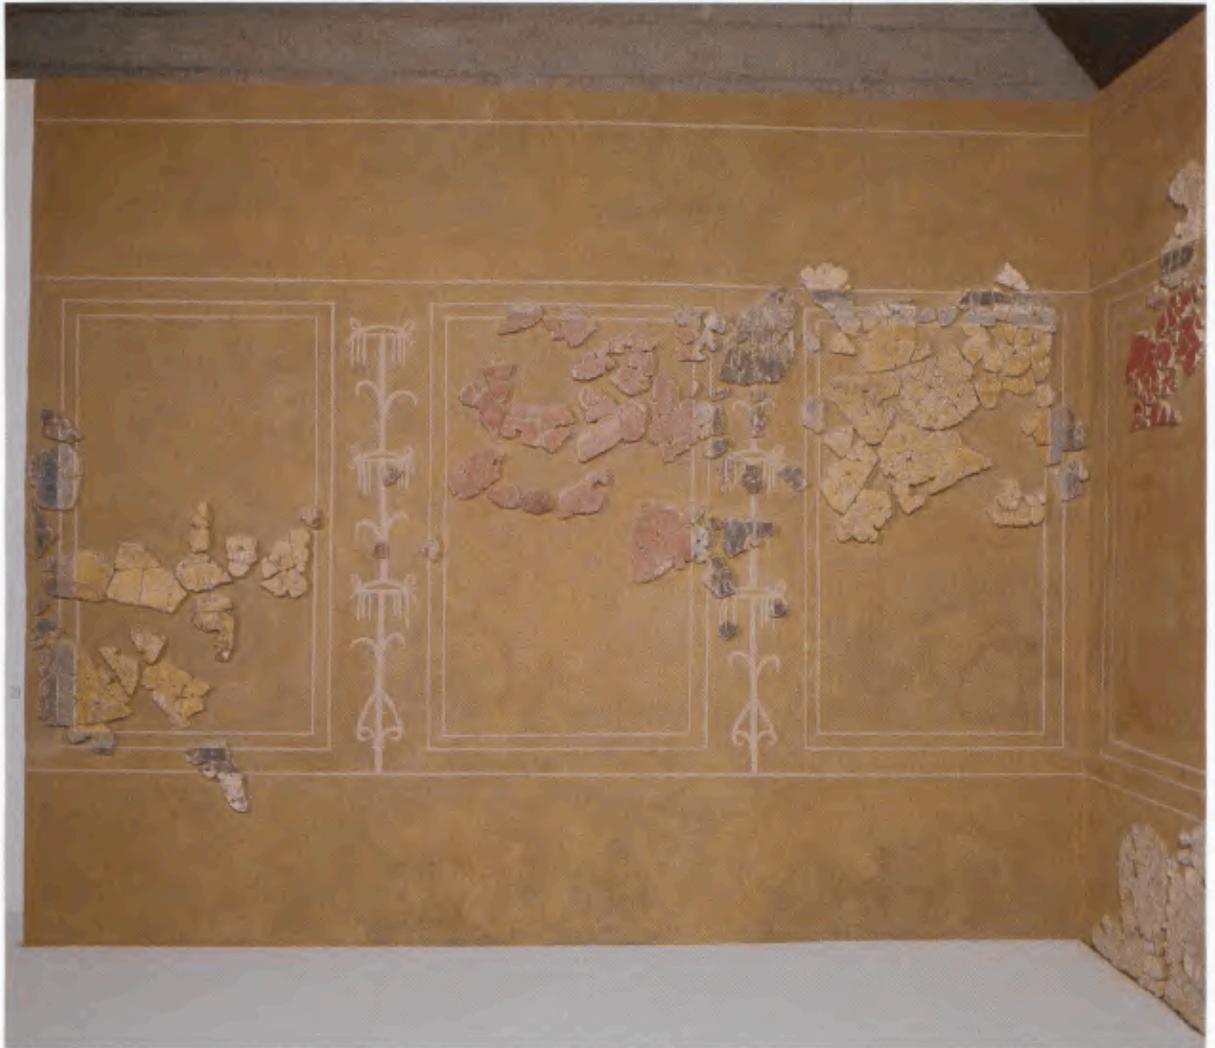
10 b Rekonstruktion in Lehm, Südwand.

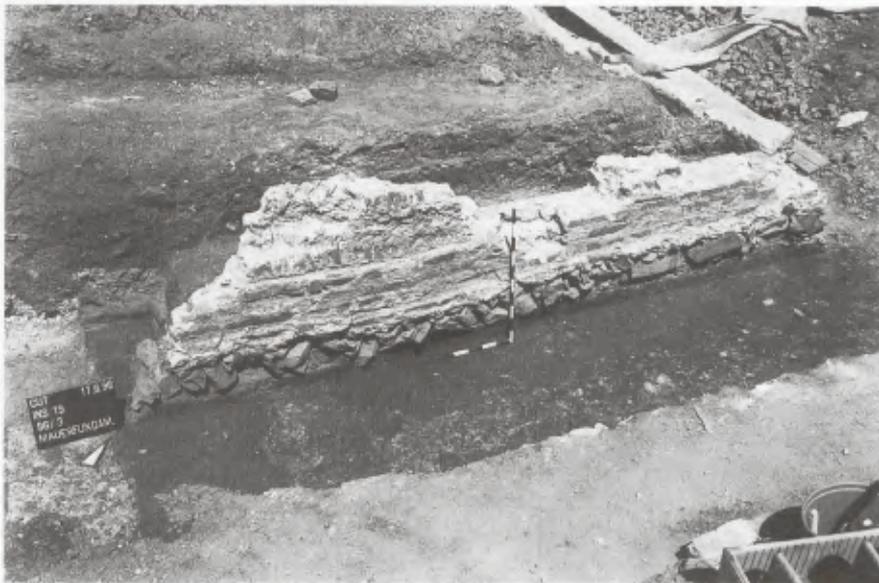
58 Fundament und Sockel der Innenmauer zwischen den Räumen 8 und 9, Haus 1.

Für die Datierung des Hauses 1 gibt es nur wenige Anhaltspunkte²⁵³. Einen möglichen Ansatzpunkt bieten die Innenmauern von Raum 8 im hinteren

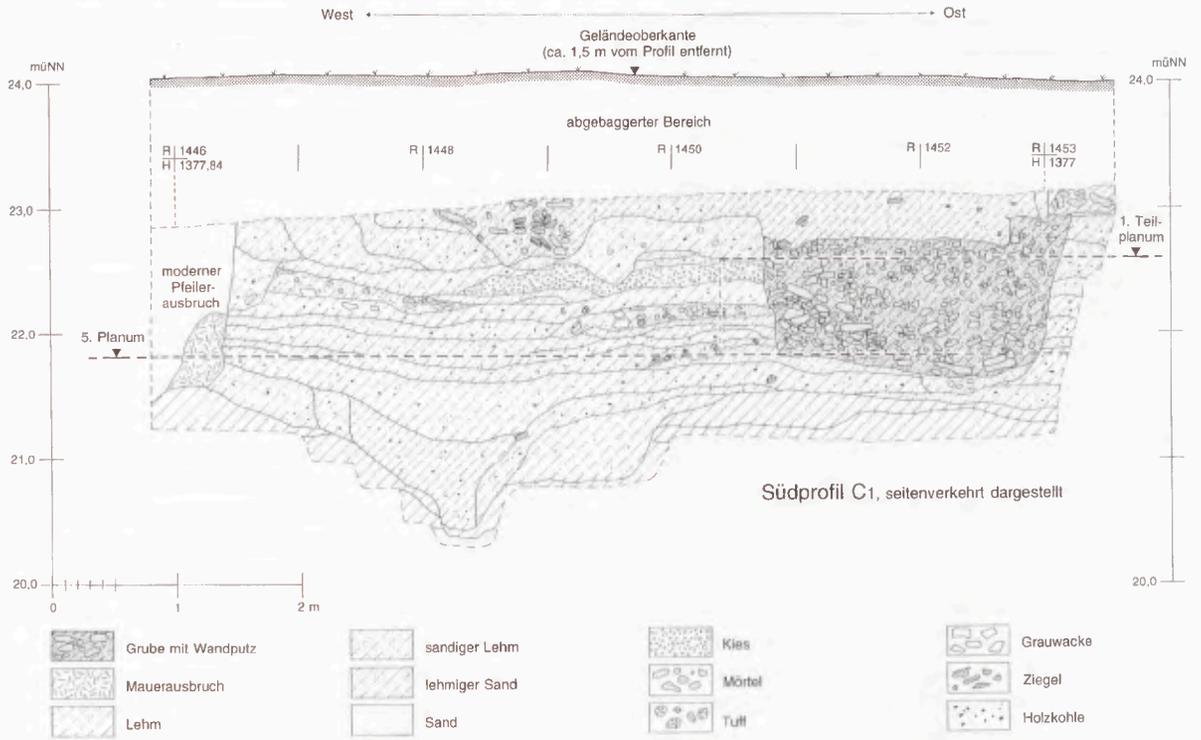
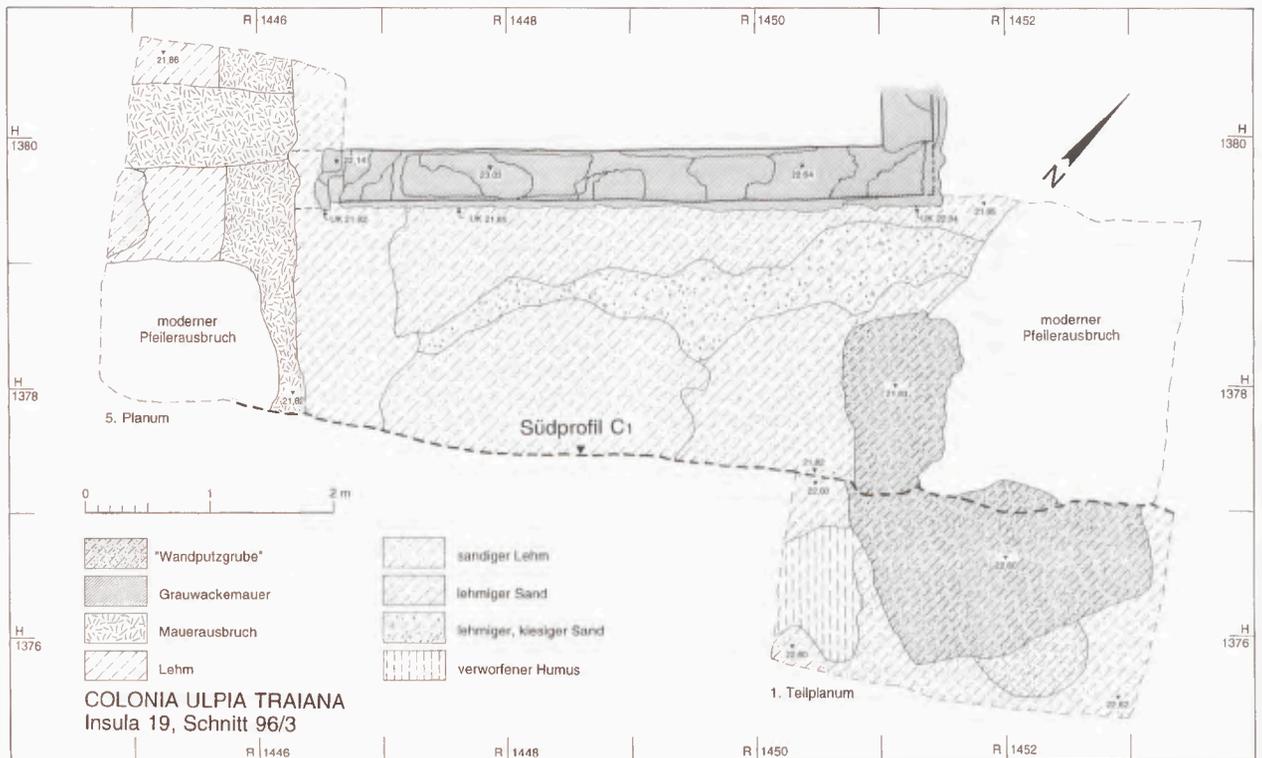
60 Lage und Form der mit Wandputz verfüllten Grube in Haus 1.

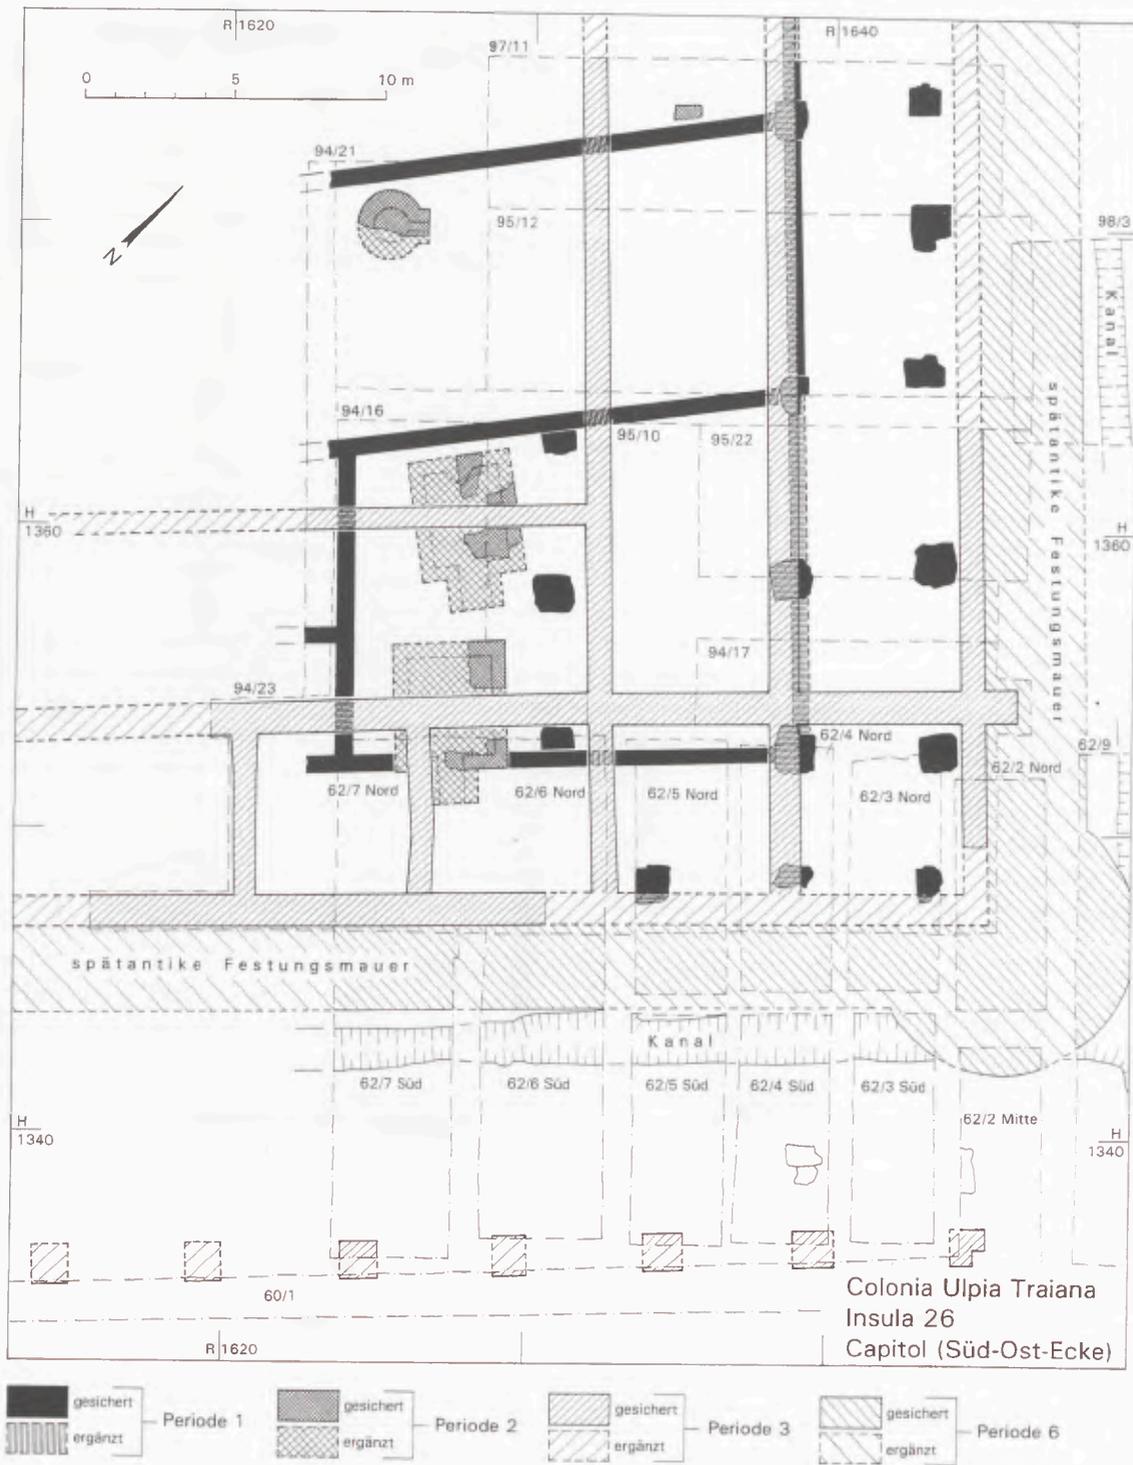
115 Insula 26, Südostecke. Steinbauphasen.

sem Holzbau wurden in der Folge verschiedene Bauten mit Steinfundamenten errichtet (Abb. 116). Direkt an der Nordostecke der Insula entstand ein größeres Gebäude, dessen – wohl öffentliche – Funktion bisher noch nicht bekannt ist. Von diesem Bau war durch die älteren Grabungen bereits eine in West-Ost-Richtung verlaufende Mauer bekannt, die auf beiden Seiten durch wechselständige Lisenen verstärkt war. In Analogie zu der im Houben'schen Plan eingetragenen Lisenenmauer, deren Lage man in der Südwestecke der Insula vermutete, wurde diese Mauer zunächst für einen Teil

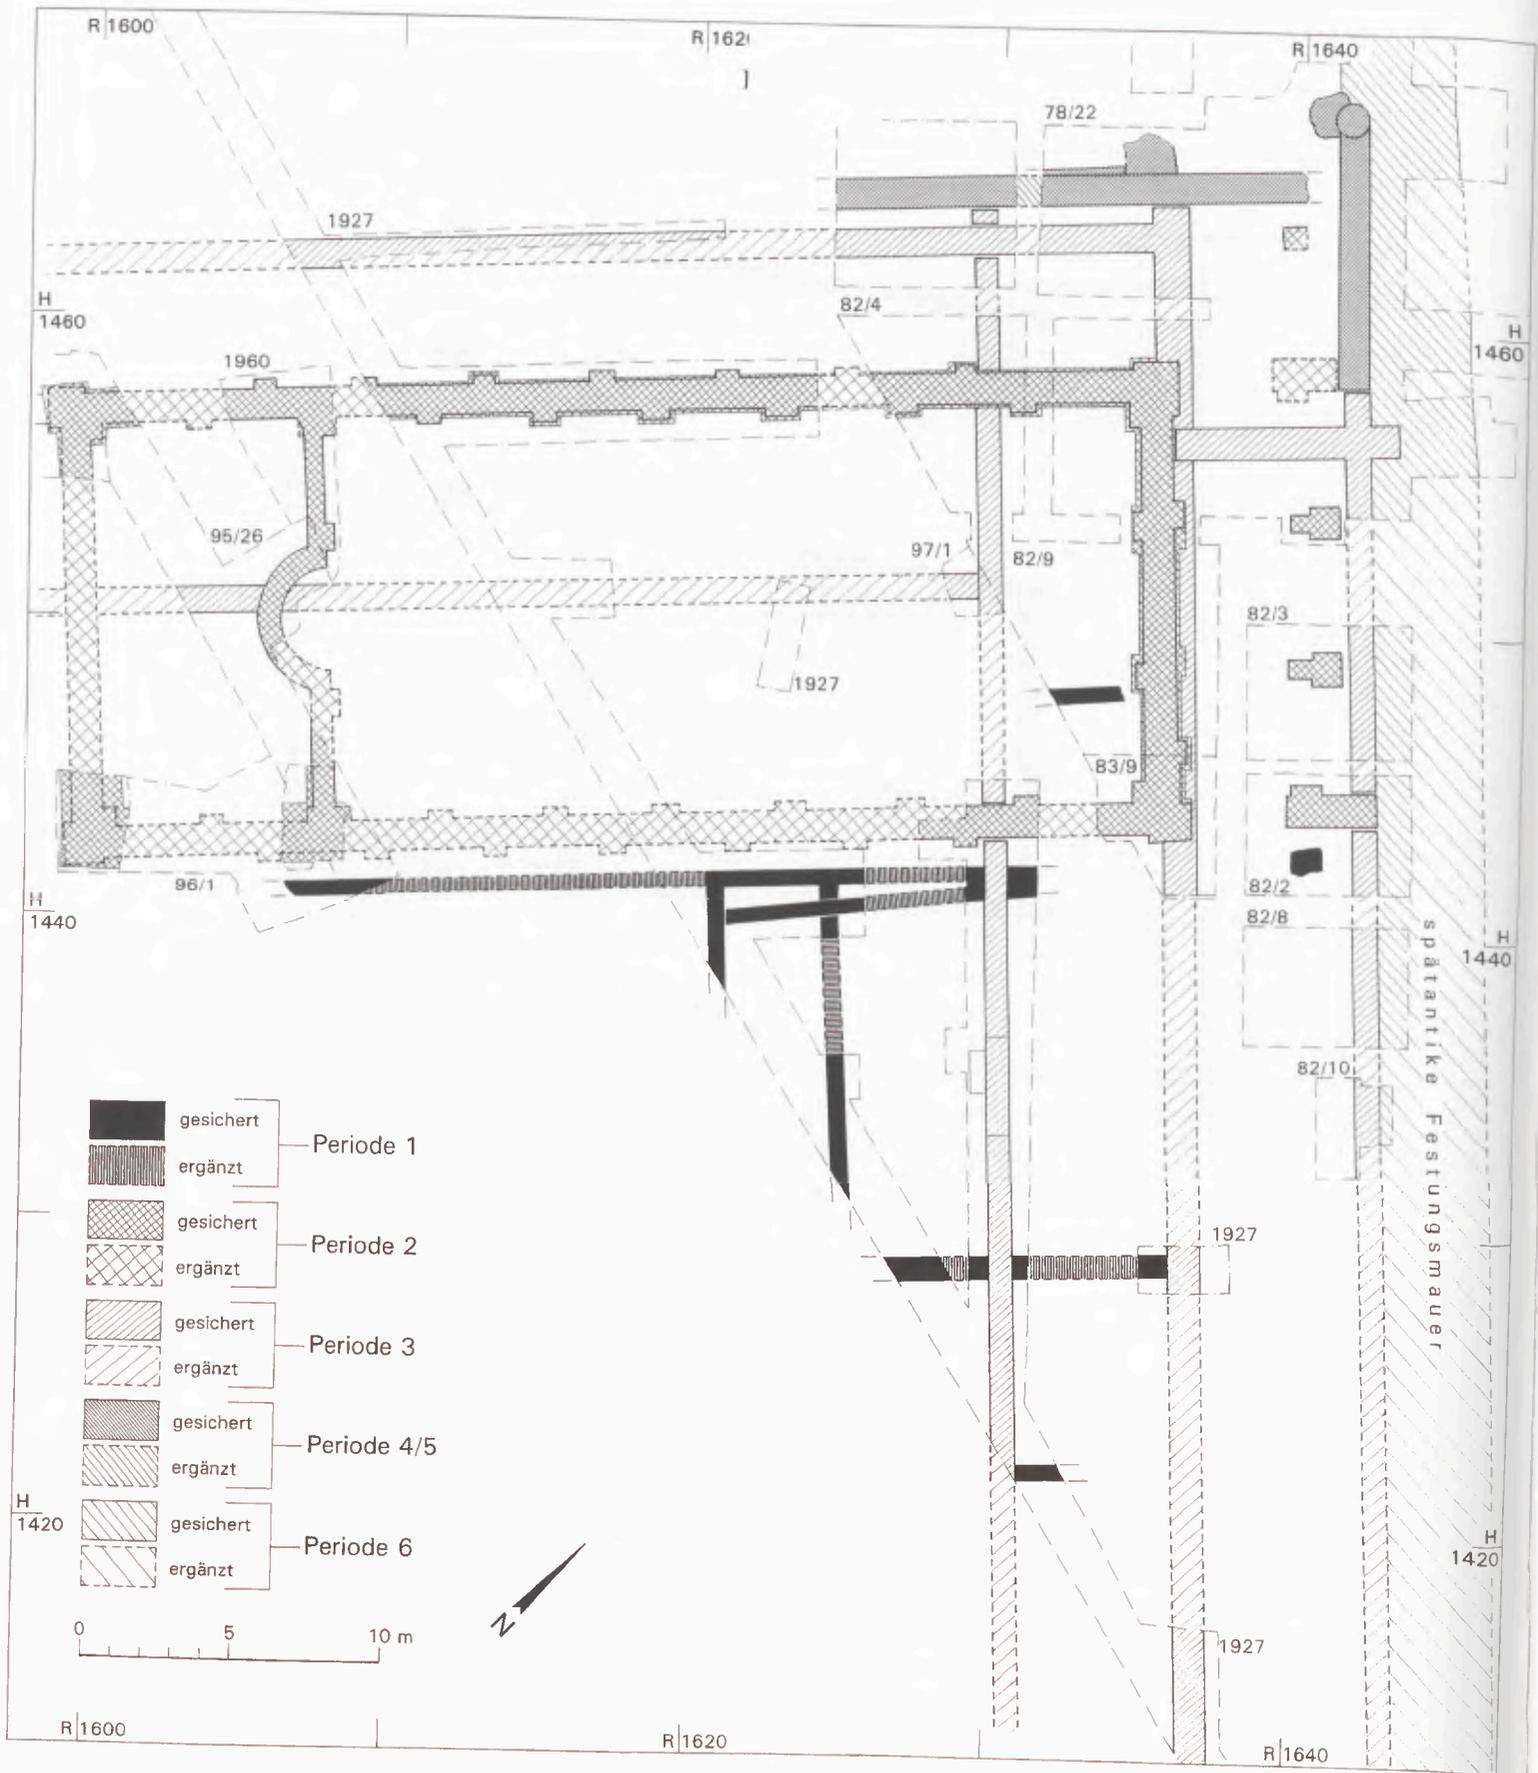
116 Insula 26, Nordostecke. Steinbauphasen.

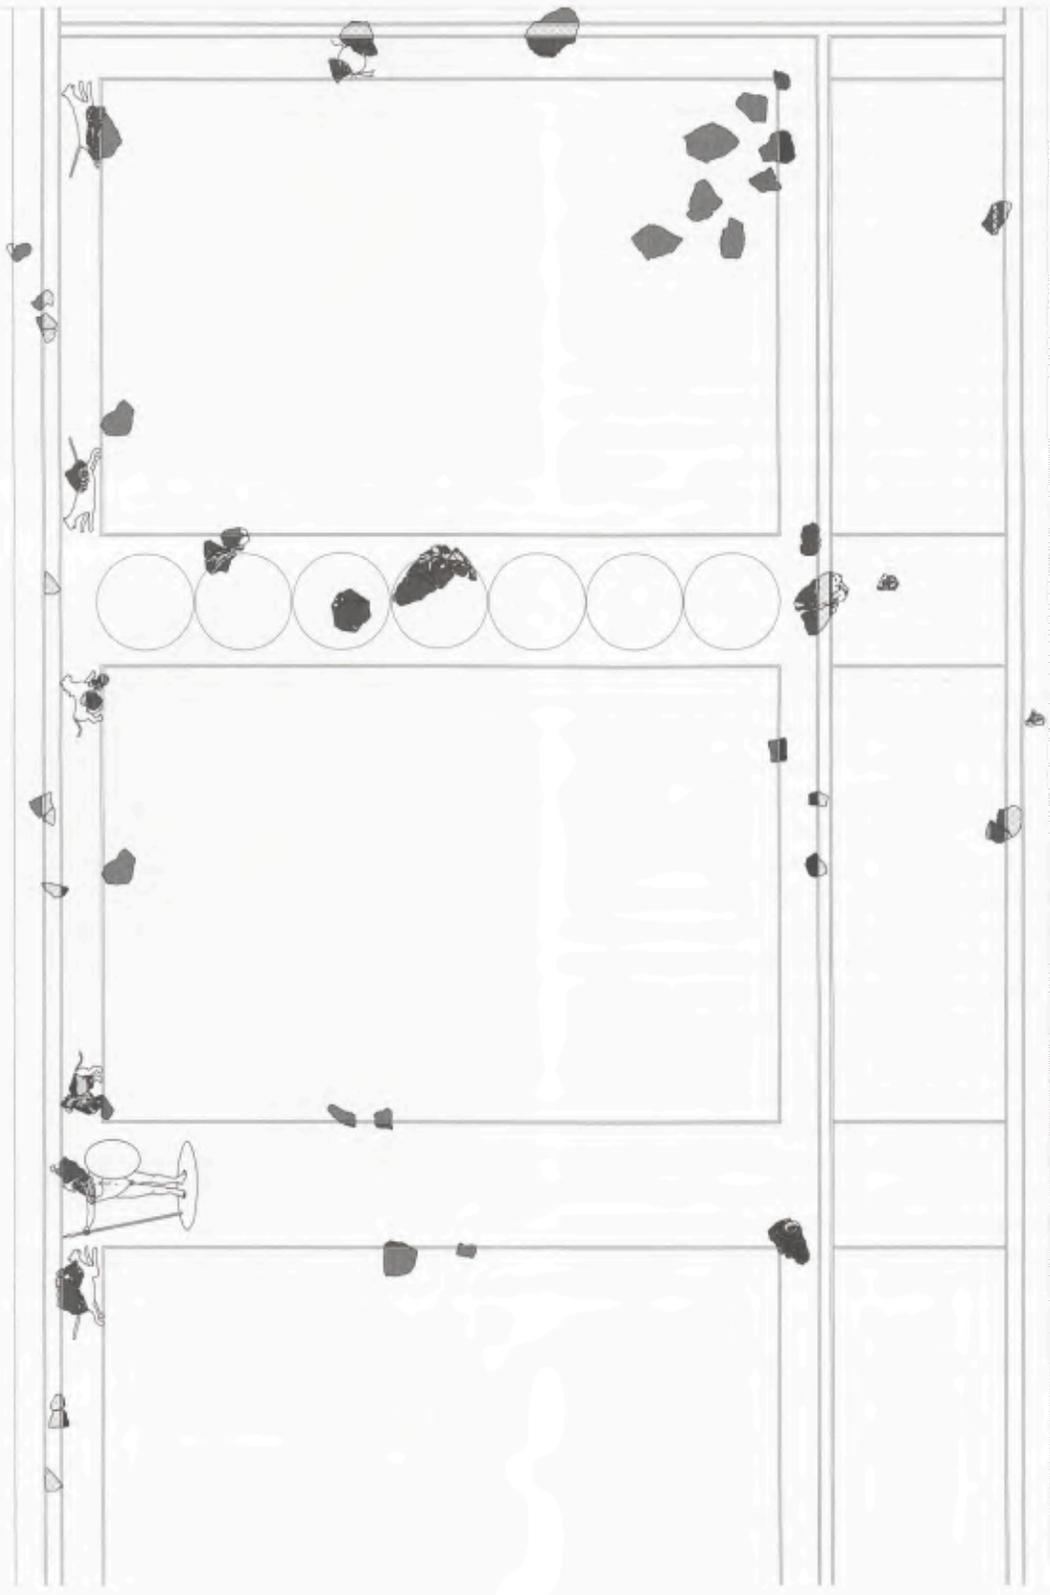
123 Rekonstruktion einer Dekoration aus der NO-Ecke der Capitolsinsula (Kat. 7,28) – M 1 : 20.

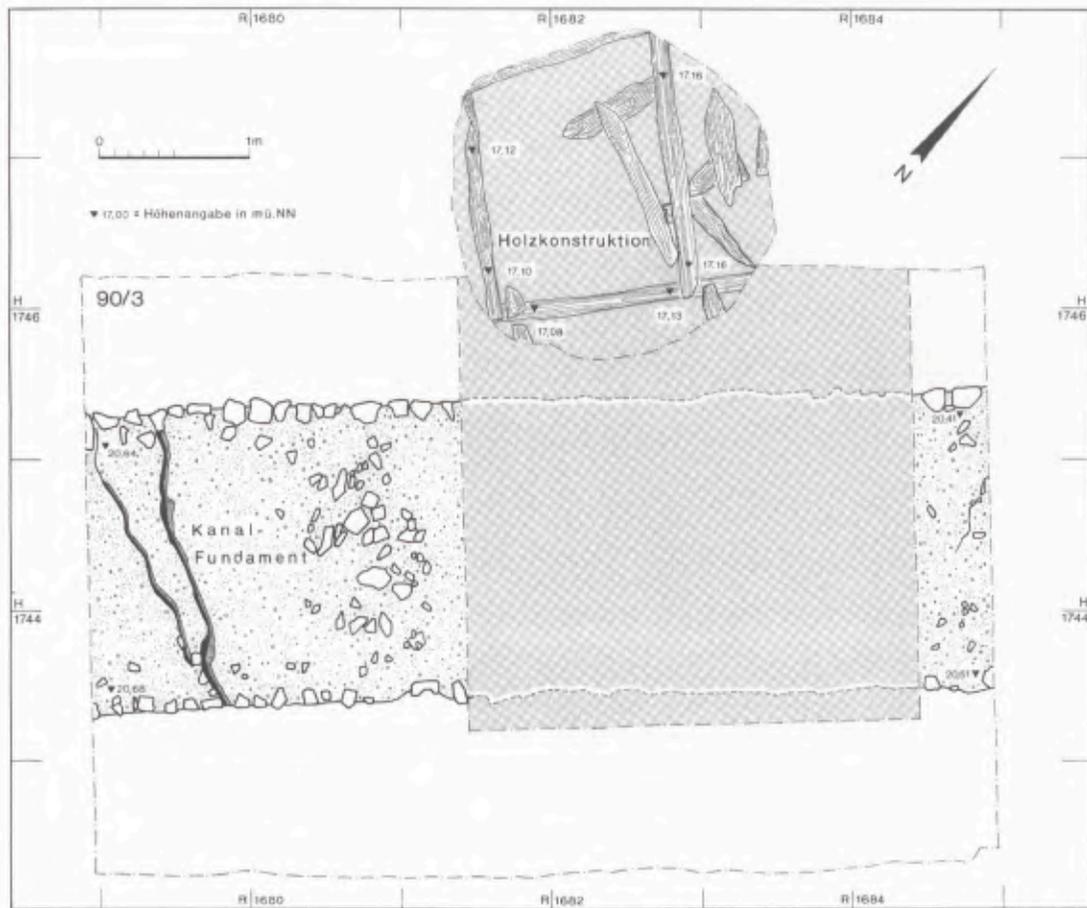
166 Holzkonstruktion im Bereich des coloniazeitlichen Straßenkanals.

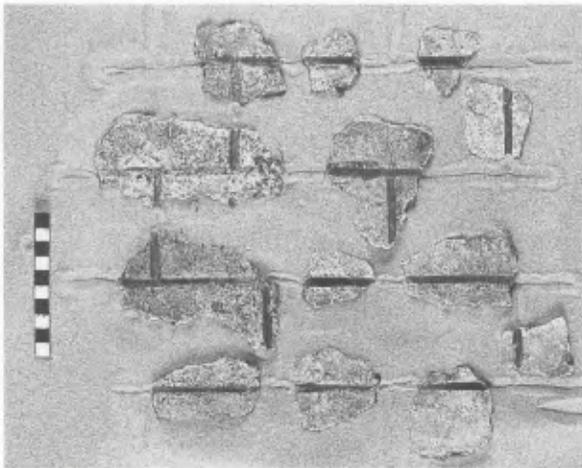
187 Mörtelbruchstücke mit dunkelrot nachgezogenem Fugenstrich, Hof/Garten von Haus 2 (Kat. 9.19).

Den größten Fundanteil der Hof- bzw. Gartenfunde bildeten Mörtelbruchstücke mit dunkelrot nachgezogenem Fugenstrich, die kleine, 6 x 15 bzw. 6 x 11 cm messende Quadersteine imitieren (Abb. 187)⁵⁴¹. Möglicherweise stammen sie von der Hof- bzw. Gartenmauer.

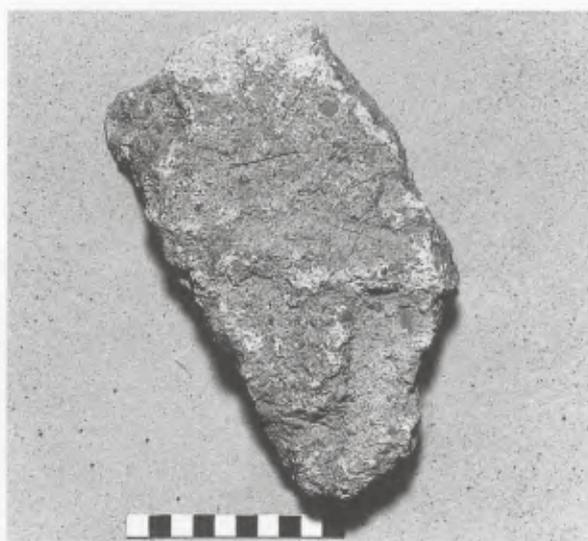
201 Rückseite eines Wandputzfragmentes mit Abdrücken einer Steinwand. Ins. 10, Fundnr. 30767.

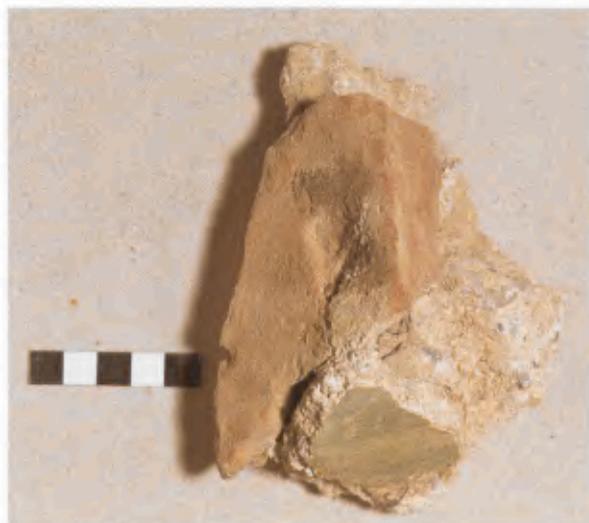
209 Bemaltes Putzstück und Ziegelfragment in einer Mörtelschicht. Ins. 38, Fundnr. 13238.

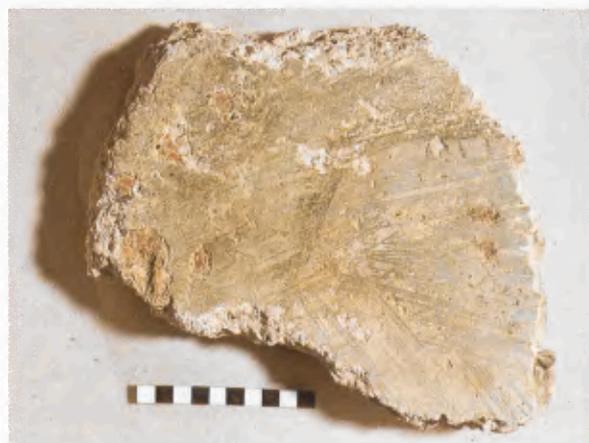
210 Parallele Eintiefungen in der obersten Putzschicht. Ins. 10, Fundnr. 680.

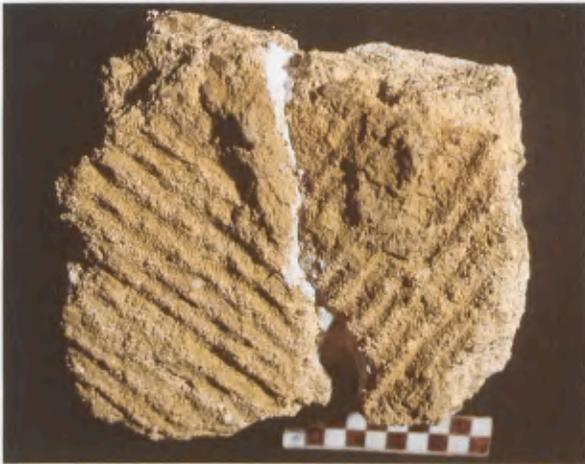
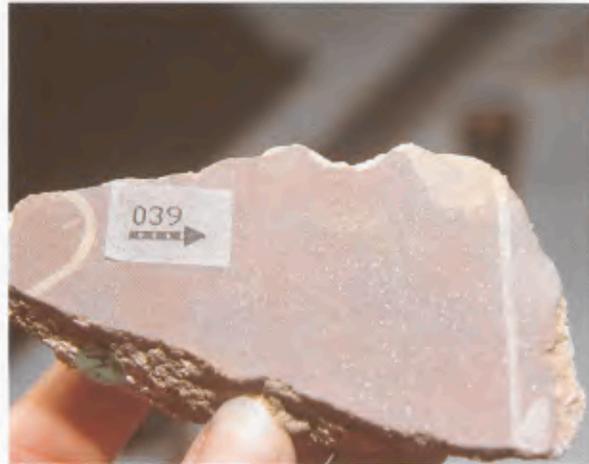
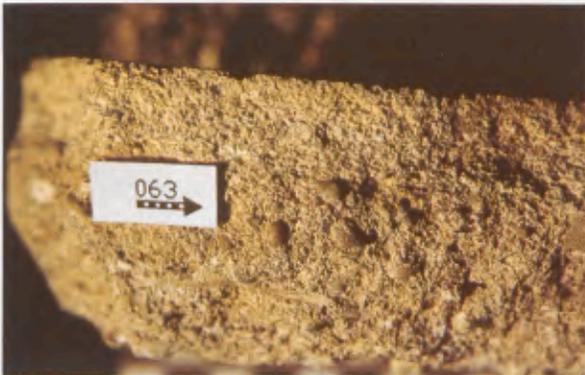
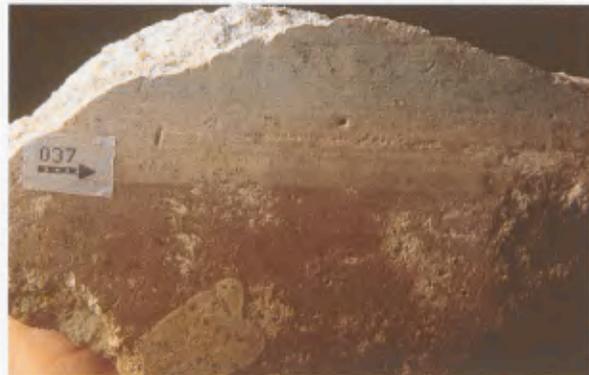
216 (links oben) Rückseite mit fischgrätartigen Rillen und Lehmresten. – 217 (links unten) Mörtelaufbau im Querbruch. Von unten nach oben: Reste von dunkelfarbigem Lehm, 3 cm starke Grobmörtelschicht mit großen Kiesel, 8 mm dicke Mittelputzschicht mit einer deutlich helleren, gebrochenen weißen Mörtelmatrix, Feinputz mit hellbeiger Matrix und feinem, bis zu 3 mm großem, kantengerundetem Zuschlag, Malschicht mit einem dünnen, monochrom roten Farbauftrag. – 218 (rechts oben) Geglättete Oberfläche mit glänzendem Marmorgrieszuschlag. – 219 (rechts unten) Abdruck einer Schlagschnur entlang der hellen Konturlinie des waagrecht verlaufenden grünen Bandes.

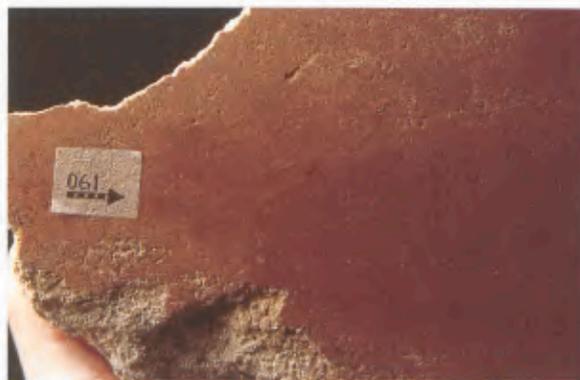
228 Wellenförmige Verschleppungen der roten Oberfläche.
