XANTENER BERICHTE

Grabung – Forschung – Präsentation

Die römischen Wandmalereien aus dem Stadtgebiet der Colonia Ulpia Traiana

I. Die Funde aus den Privatbauten

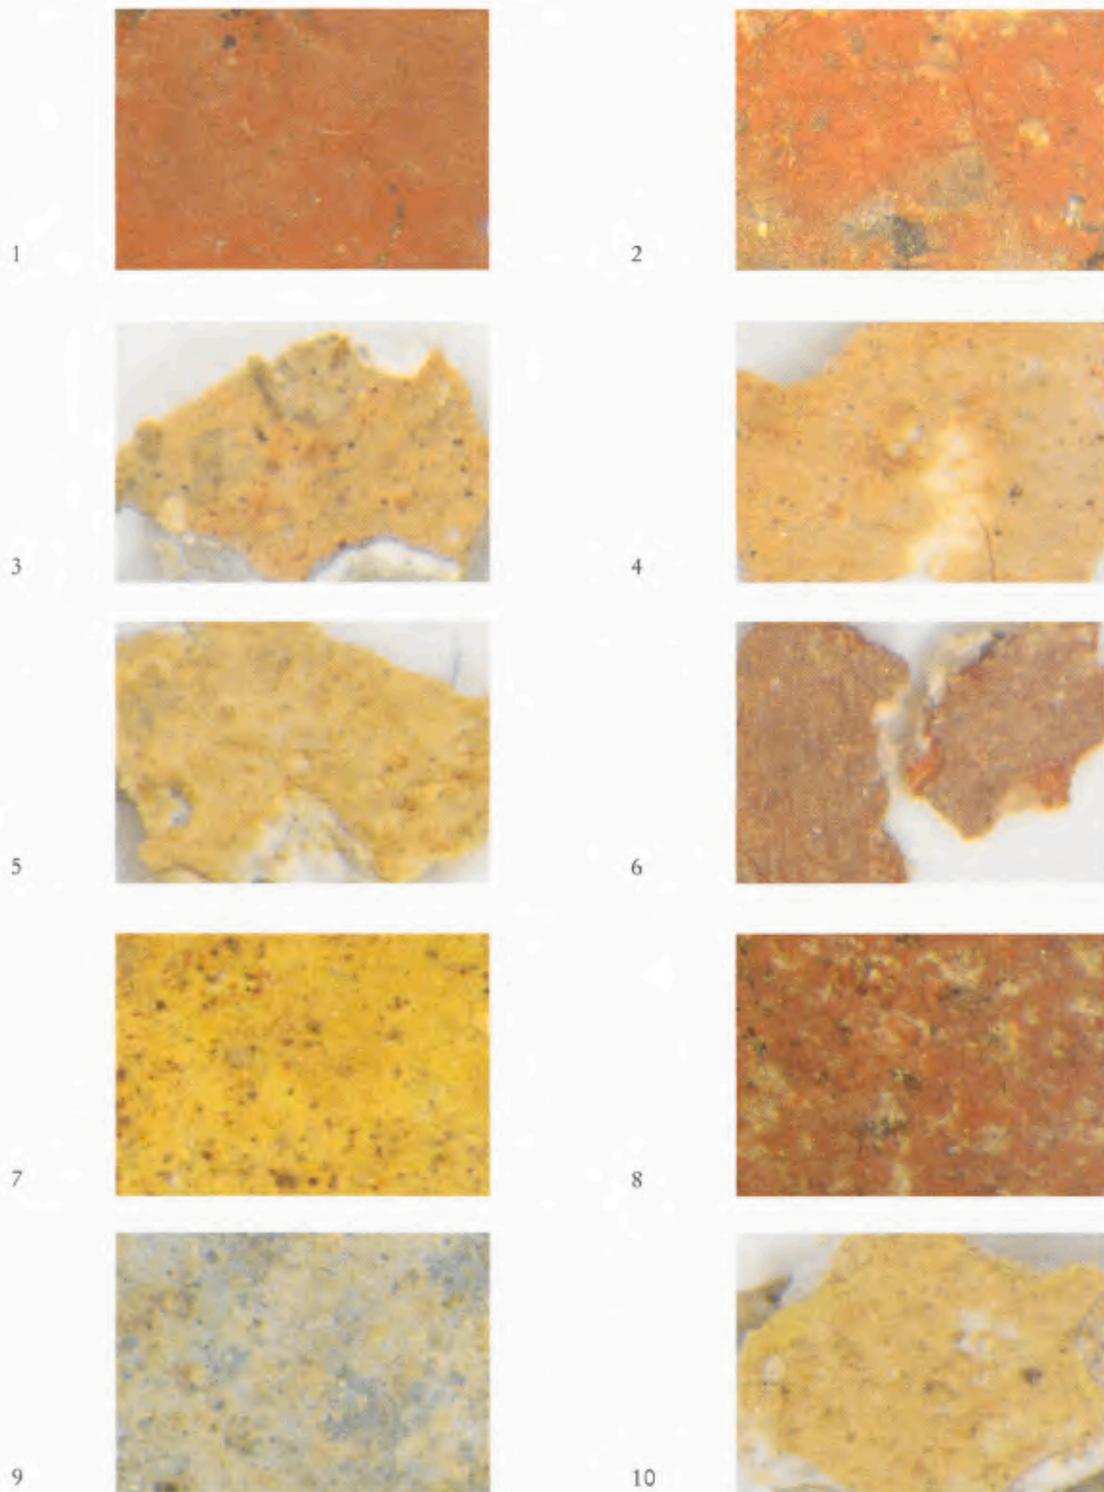
229 Farbproben jeweils vor und nach dem Brennen bei 600 °C (untere Bildkanten der Einzelfotos entsprechen immer 2 cm im Original). 1 u. 2 Rot P002; 3 u. 4 Orange P007; 5 u. 6 Orange P006; 7 u. 8 Gelb P009; 9 u. 10 Grün P021.

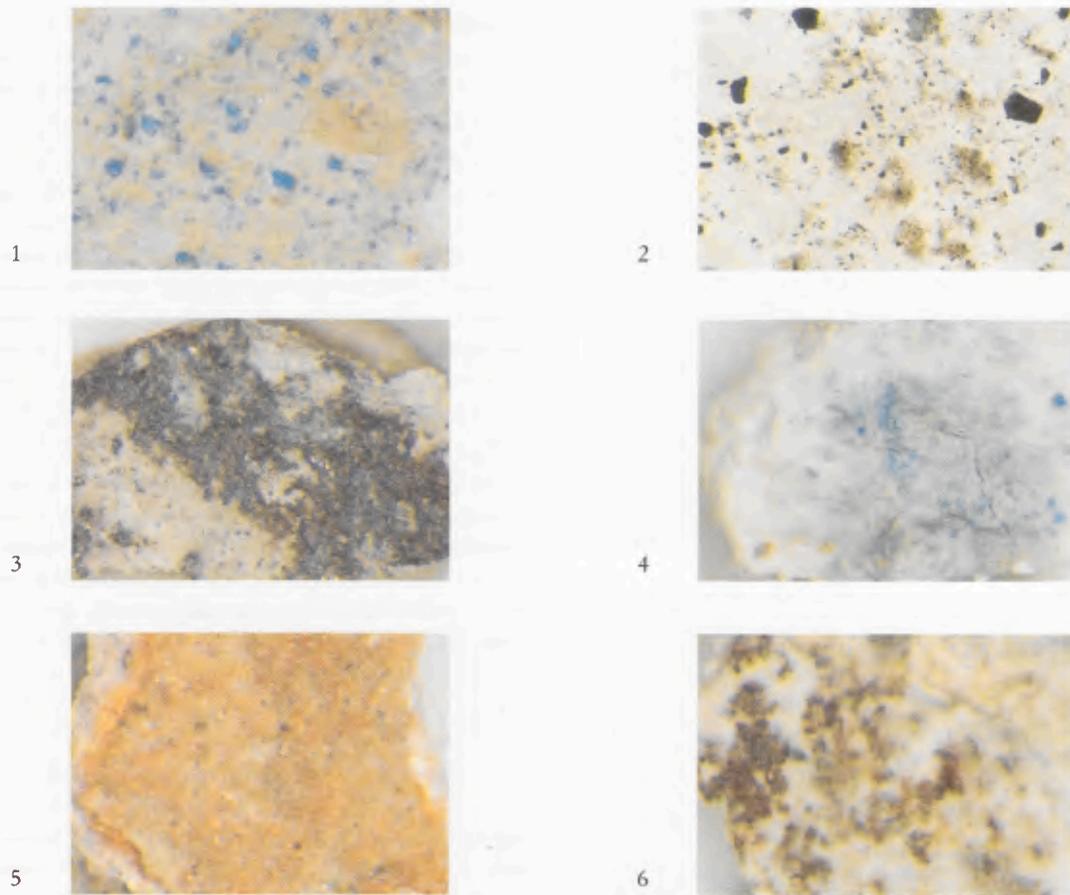
237 Makrofotos diverser Farbproben (untere Bildkante entspricht 2 cm). 1 hellgrüngraue Malfarbe P029 aus Ägyptischblau und gelbem Ocker; 2 schwarze Kohlenstoffpigmente nach Behandlung der schwarzen Farbe P032 mit HCl; 3 Ultramarinprobe P032; 4 dieselbe Probe P032 zeigt nach dem Brennen bei 600 °C nur Körner von Ägyptischblau; 5 schwarze Farbe P016 nach dem Brennen bei 600 °C; 6 schwarze Farbe P037 nach dem Brennen bei 600 °C.

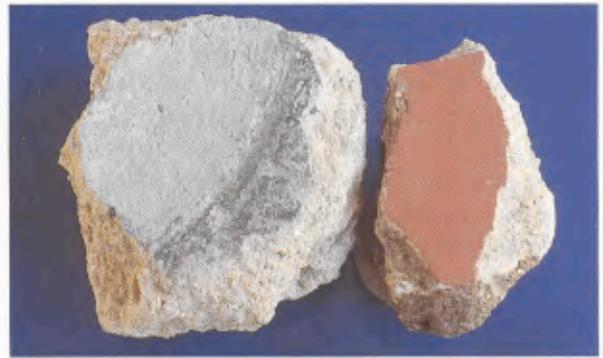
241 Zwei Wandmalereifragmente aus der CUT Xanten, links die typische, schlecht geglättete Oberfläche einer hellgrüngrauen Bemalung (P034), rechts das besonders sorgfältig geglättete rot bemalte Fragment P004.

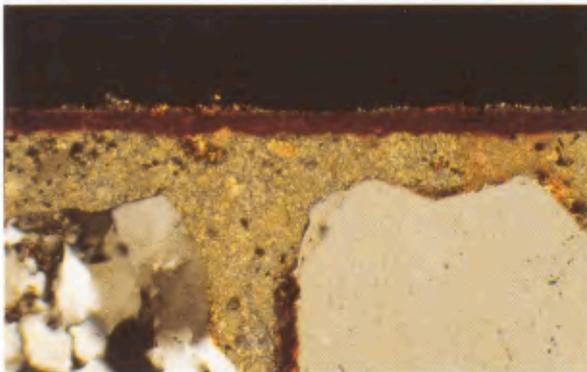
242 Querschnitt durch die rote Malschicht und die *intonaco*-Schicht der Probe P003. Auf der roten Malschicht liegt eine sehr dünne Schicht aus Calcit (gekreuzte Polarisationsfilter, untere Bildkante entspricht 0,5 mm).
